Kennisprogramma Natte Kunstwerken
Kennisplan 2022

Einde levensduur damwanden

Dikteafname ankerstangen uit gesloopte
damwandconstructie Twentekanaal

kenmerk	: KpNK-2022-KV1.2-damwand-b007
versie	: 1.0
datum publicatie	: 15 maart 2024

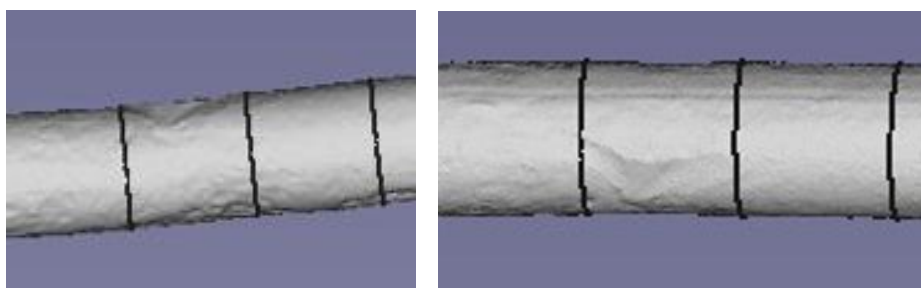
Kenmerken: Maximale dikteafname 1,54 mm op afstand 955 bij een gemiddelde van 0,8 mm over de stang; geen corrosiebescherming.

Figuur 36 Typisch beeld corrosie Anna-2 (vooraanzicht en zijaanzicht).

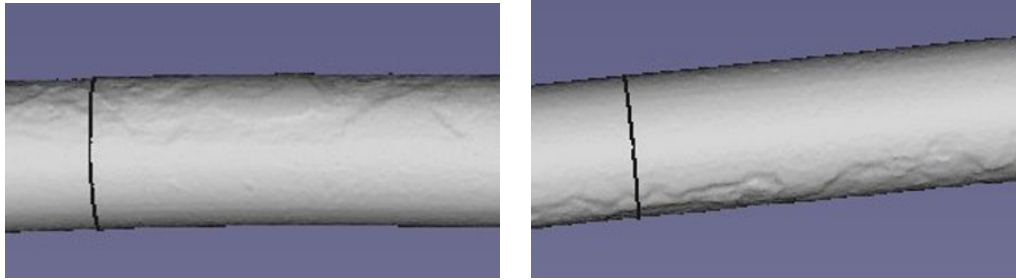
Kenmerken: Maximale dikteafname 1,25 mm op afstand 1198 bij een gemiddelde van 0,57 mm; zinklaag.

Figuur 37 Typisch beeld corrosie I-05 (vooraanzicht en zijaanzicht).

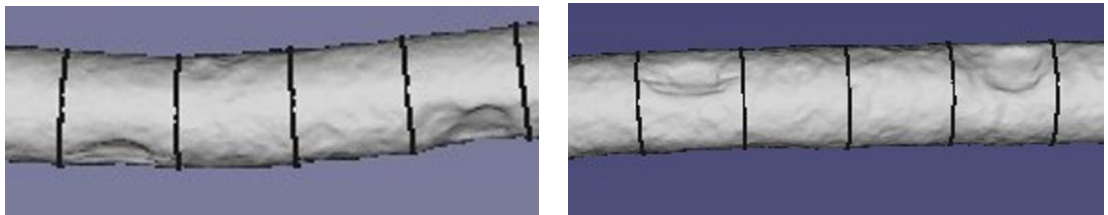
Kenmerken: Maximale dikteafname 5,57 mm op afstand 602 bij een gemiddelde van 1,84 mm; aanwijzingen voor organische coating (teerlaag).

Figuur 38 Typisch beeld corrosie Loofr-2 (vooraanzicht en zijaanzicht).

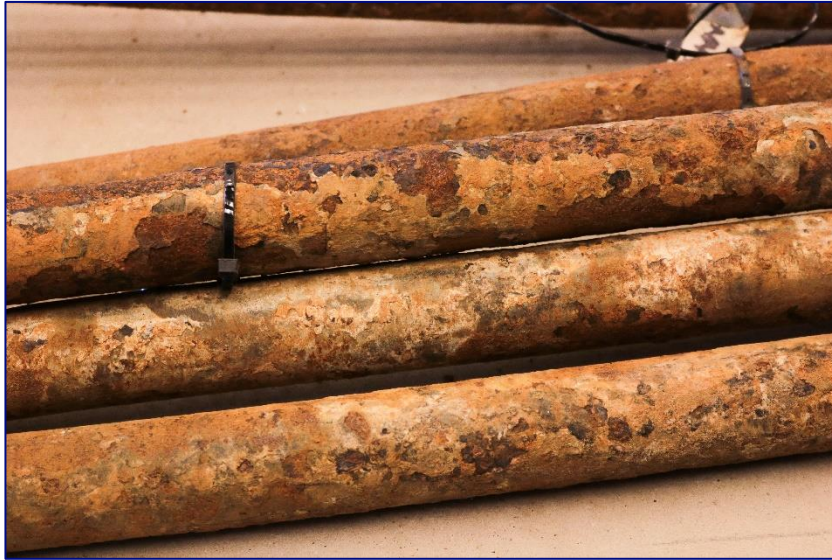
De ankers zijn volledig gecorrodeerd, waarbij de roestvorming oppervlakkig is. Het corrosieproduct is met name als schillevorming aanwezig met hier en daar wat lokale verdikkingen van het corrosieproduct ('pokken'), zie Figuur 46 en Figuur 47. Er zijn veel (rode) corrosieproducten wat duidt op 'normale' roestvorming, maar ook witte korsten, wat overeen kan komen met carbonaat die in de chemische analyses gevonden is. De vorming hiervan heeft zeer waarschijnlijk te maken met (grond)water processen. De 'korsten' kunnen het corrosieproces afremmen. Visueel waren er op de ankerstangen geen tekenen die duiden op een (functionerende) bescherming.

Figuur 46 Corrosie product ankers locatie Anna.

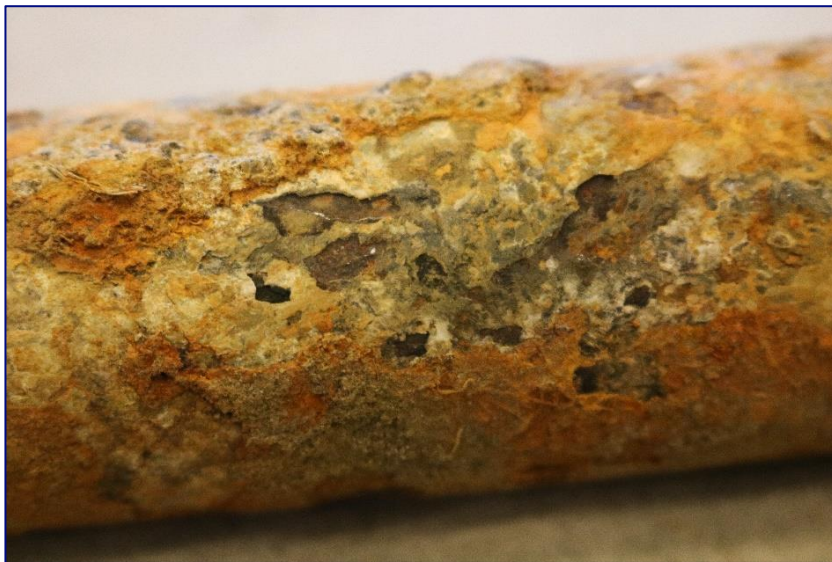
Figuur 47 Corrosie product detail locatie Anna.

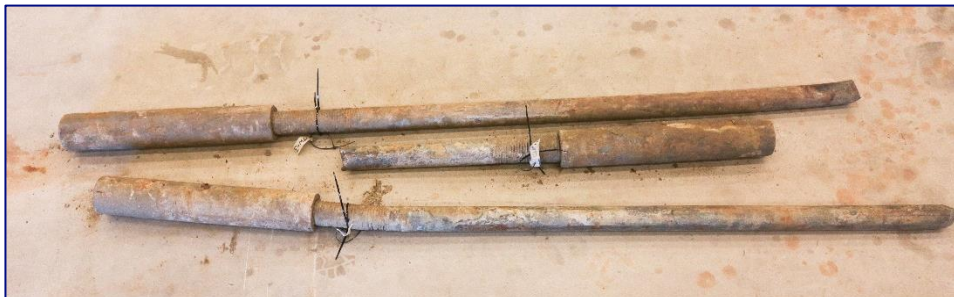
De ankerstangen op locatie CTW betreft een serie van 3 ankers waaraan nog koppelbussen zitten. De ankers zelf zijn 52 mm in doorsnede en zijn thermisch verzinkt. De corrosie is zeer oppervlakkig, zie Figuur 53 en Figuur 54. Er is een licht beige, witte korstvorming die eraf is te pulken. Er is nauwelijks zichtbare corrosie. De grijzige laag is goed zichtbaar. Op sommige plekken zijn er dikke grijze korsten.

Figuur 53 Corrosie product ankers locatie CTW.

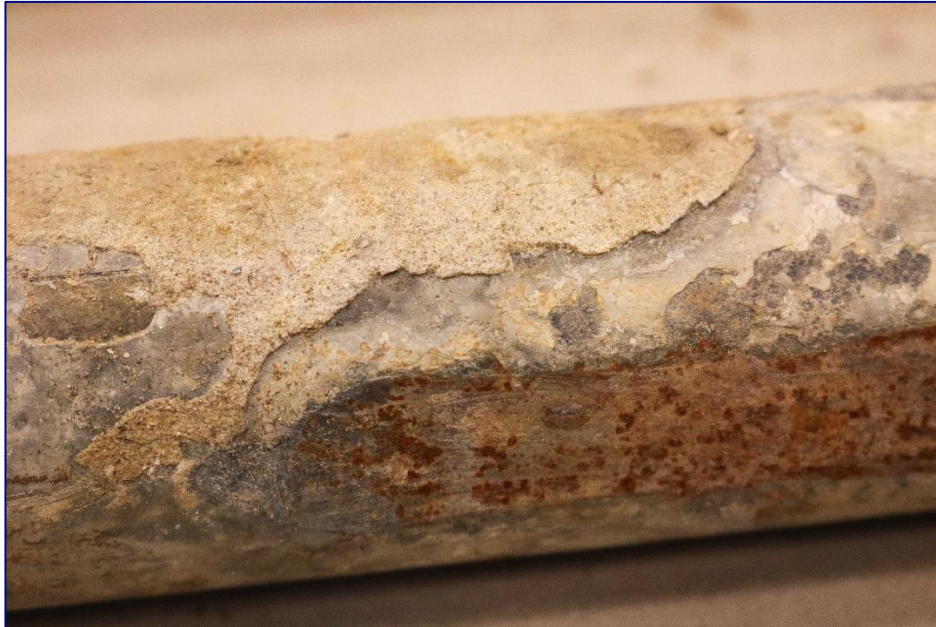
Figuur 54 Detail corrosie product locatie CTW.

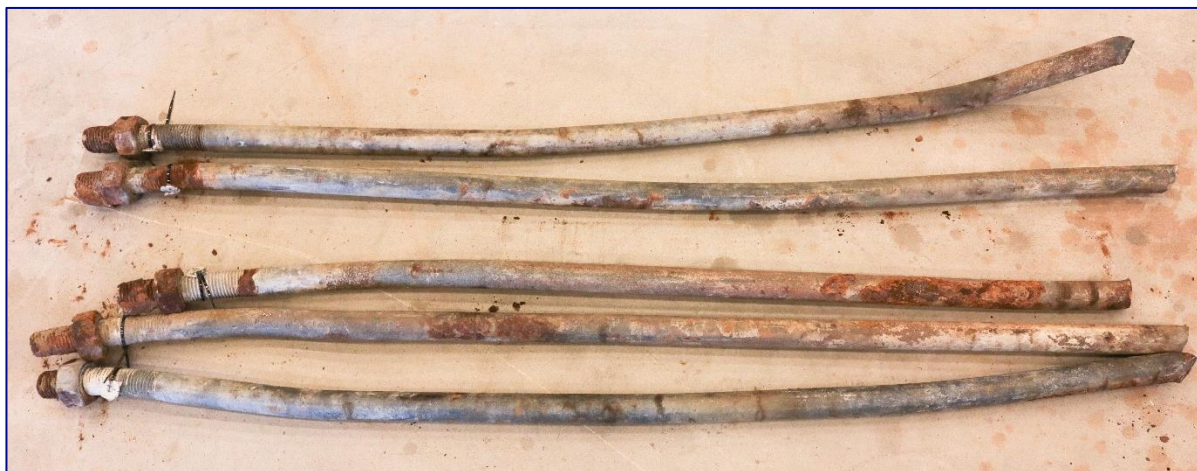
overeenkomstig met locatie CTW, maar dan dunner en met een dunnere korstvorming. In Figuur 60, Figuur 61 en Figuur 62 zijn foto's van de corrosie gegeven.

Figuur 60 Corrosie product ankers locatie I.

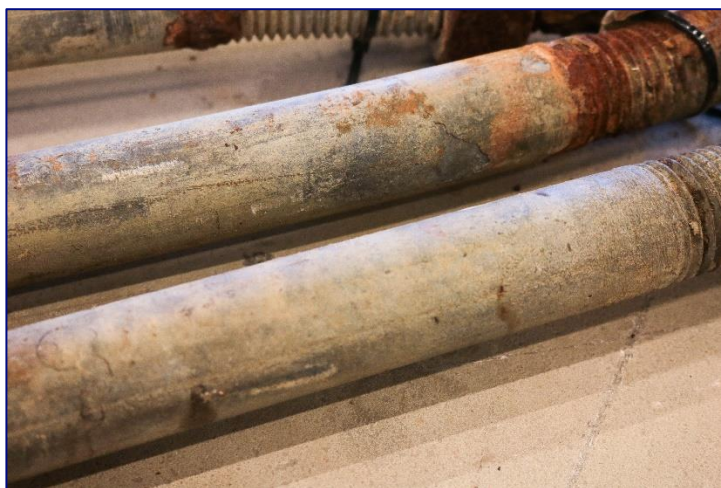
Figuur 61 Corrosie product detail stang locatie I.

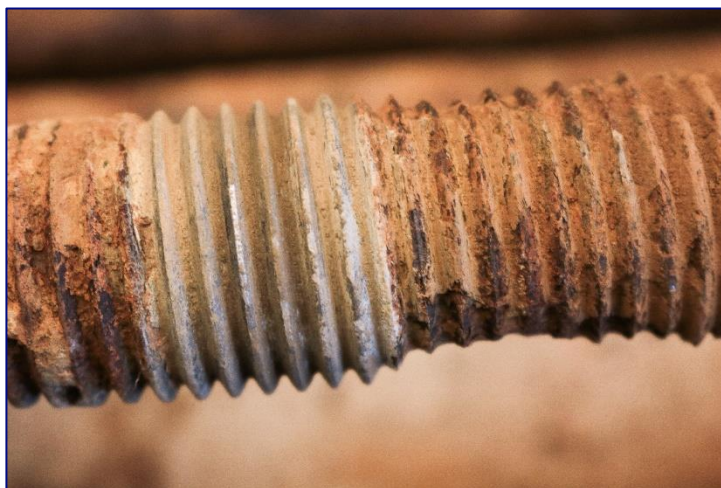
Figuur 62 Corrosie product detail schroefdraad locatie I.

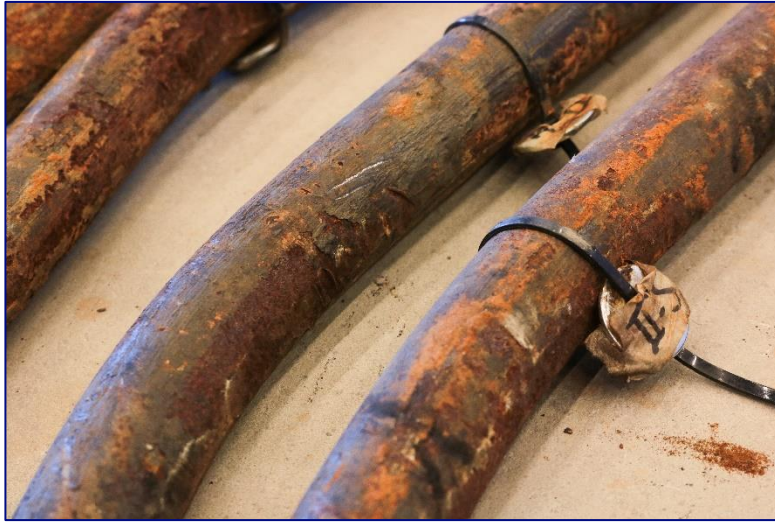
De ankerstangen van deze locatie (meest korte stukjes van zo'n 50 cm) zijn gecorrodeerd, maar het roest oppervlakkig zie Figuur 68 en Figuur 69. Er is wat schilfervorming en er lijkt een dun, zwart teerlaagje aanwezig te zijn. Alleen de twee lange ankerstangen zijn geanalyseerd. Bij II-10 lijkt het patroon meer op een organische coating (die grotendeels is afgebladderd) wat erop duidt dat mogelijk sprake is van een opgesmeerde teerlaag.

Figuur 68 Corrosie product ankers locatie II.

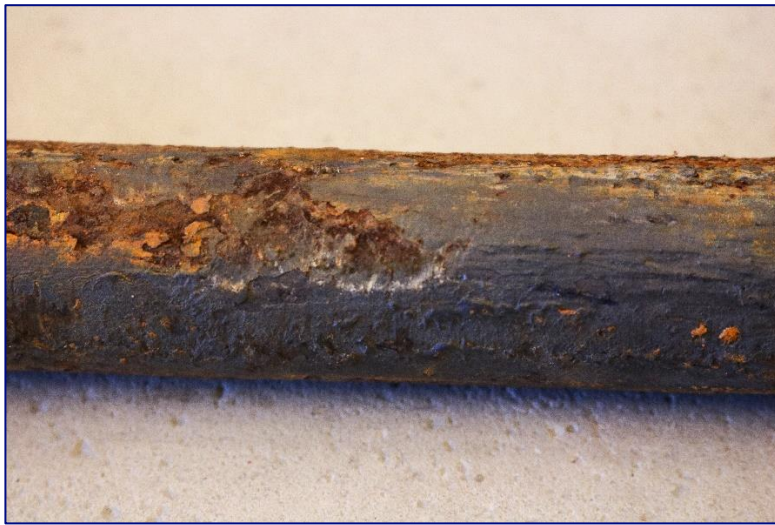
Figuur 69 Corrosie product detail anker locatie II.

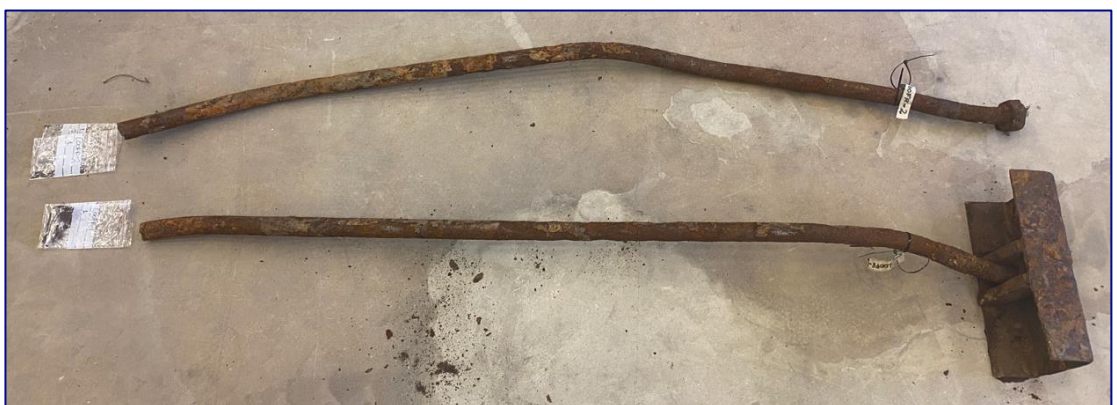
Anker Loofr-2 is flink verbogen, zoals te zien in Figuur 75, tot circa 20 cm op de middellijn.

Figuur 75 Corrosie product ankers locatie Loofr – Lloofr-2 (boven) en Loofr-1 (onder) complete stang.

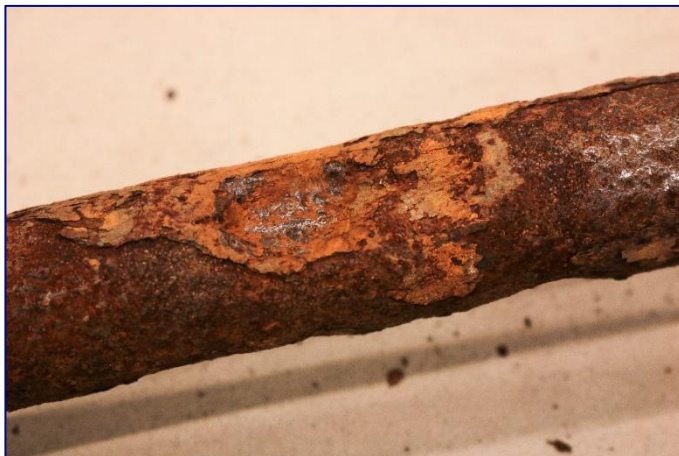
Figuur 76 Corrosie product detail anker Loofr-2.

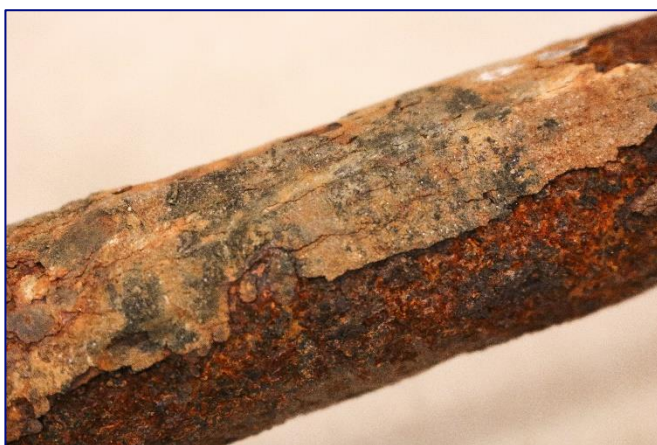
Aan anker Loofr-1 zit aan een zijde nog een stuk ankerplaat. Het vertoont dezelfde corrosie als Loofr-2, maar is rechter gebleven. Er zitten een paar korsten op over een langer afstand.

Figuur 77 Corrosie product detail anker Loofr-1.

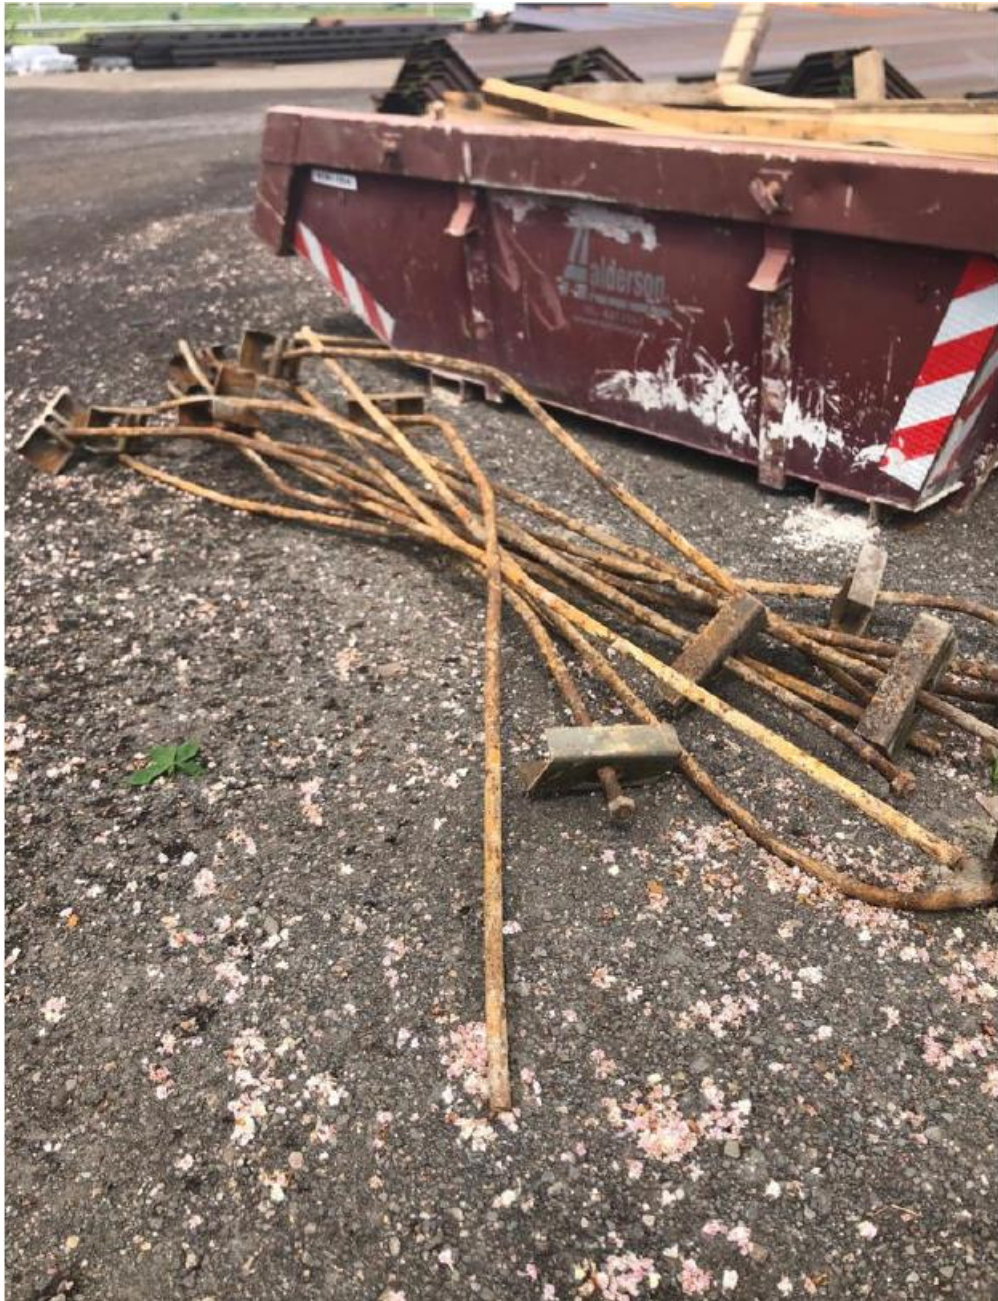
Figuur 79 Lange ankerstangen 'geen markering', waarschijnlijk ongeconserveerd.

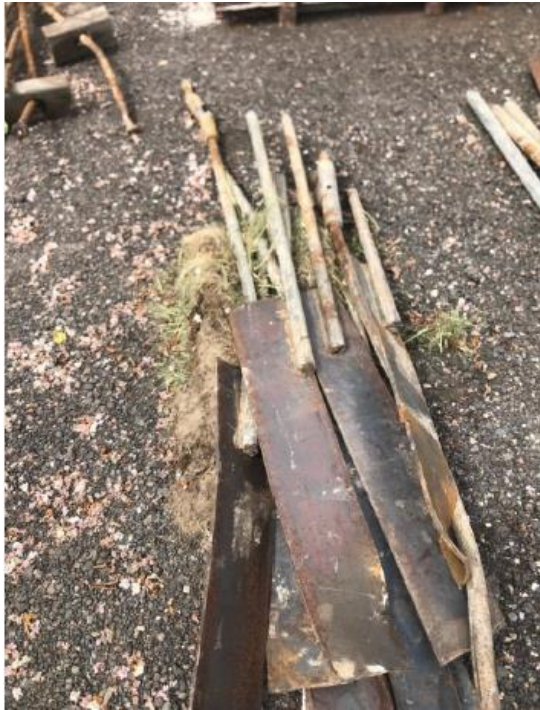
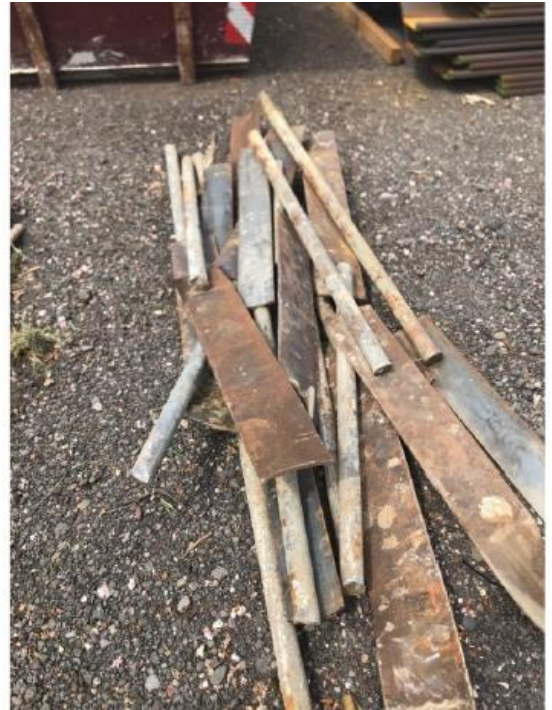
Figuur 80 Overige onbekende verankeringsonderdelen, vermoedelijk zijn de ankerstangen verzinkt.

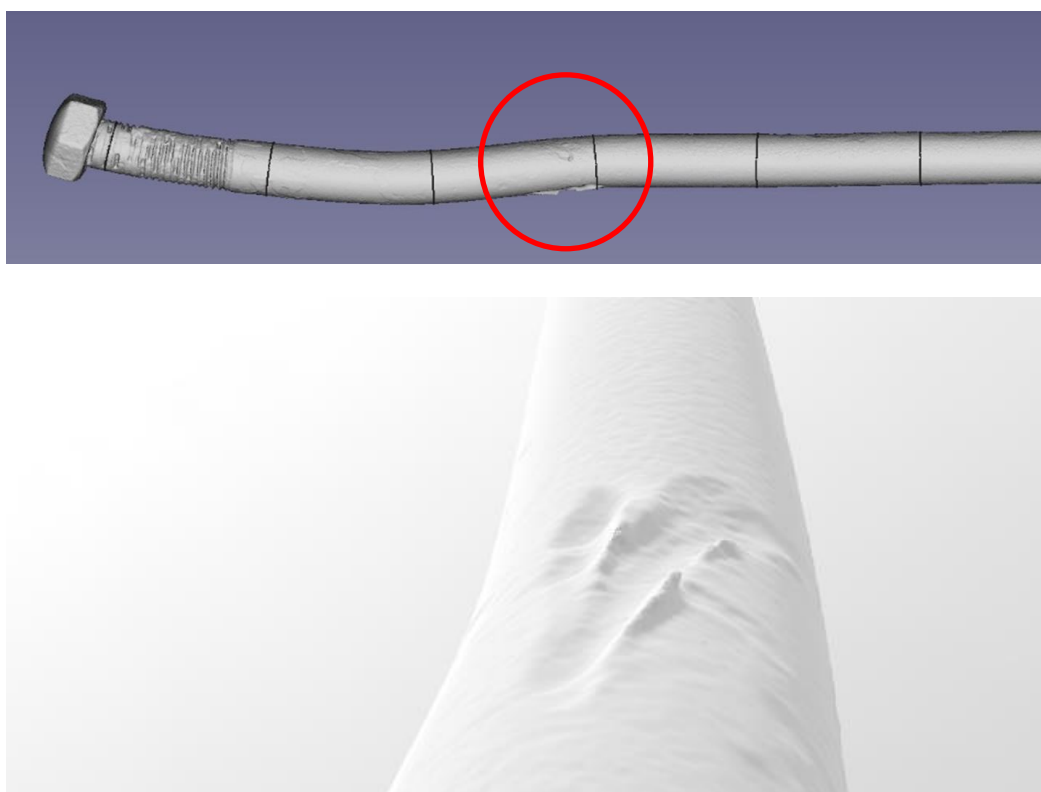
Bij deze stang is in het 3D model een beschadiging zichtbaar, zie Figuur hieronder.

Figuur 139 Beschadiging op ankerstang I-01.

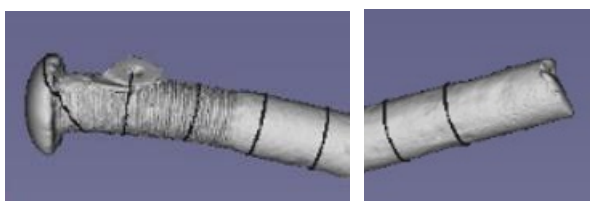
Bij ankerstang Loofr-02 is aan de damwandzijde schroefdraad aanwezig, zie Figuur 172.

Figuur 172 Schroefdraad aan uiteinde ankerstang Loofr-02.

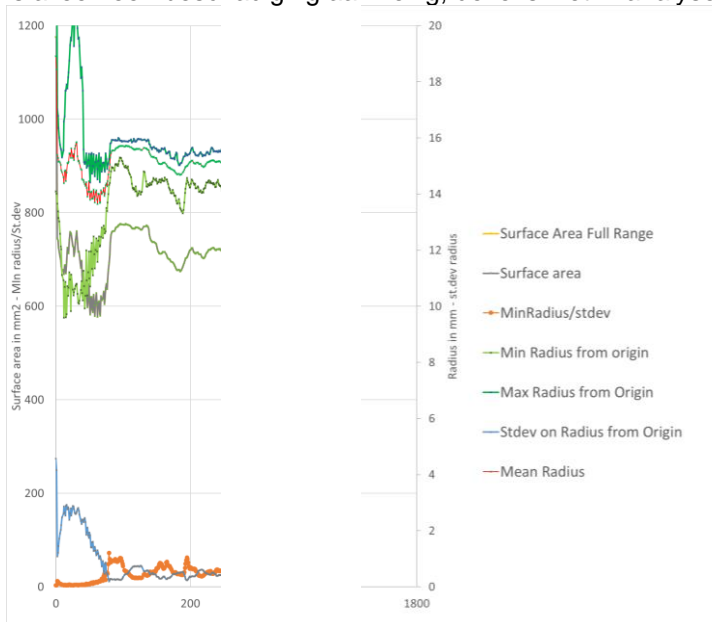
Het verloop van de berekende radius (stralen) is gegeven in Figuur 173. Aan de achterzijde is alleen een beschadiging aanwezig, deze is niet in analyse opgenomen.

Figuur 173 Resultaat 3D scan schroefdraad Loofr-02.
