Kennisprogramma Natte Kunstwerken
Kennisplan 2022

Einde levensduur damwanden

Dikteafname ankerstangen uit gesloopte
damwandconstructie Twentekanaal

kenmerk	: KpNK-2022-KV1.2-damwand-b007
versie	: 1.0
datum publicatie	: 15 maart 2024

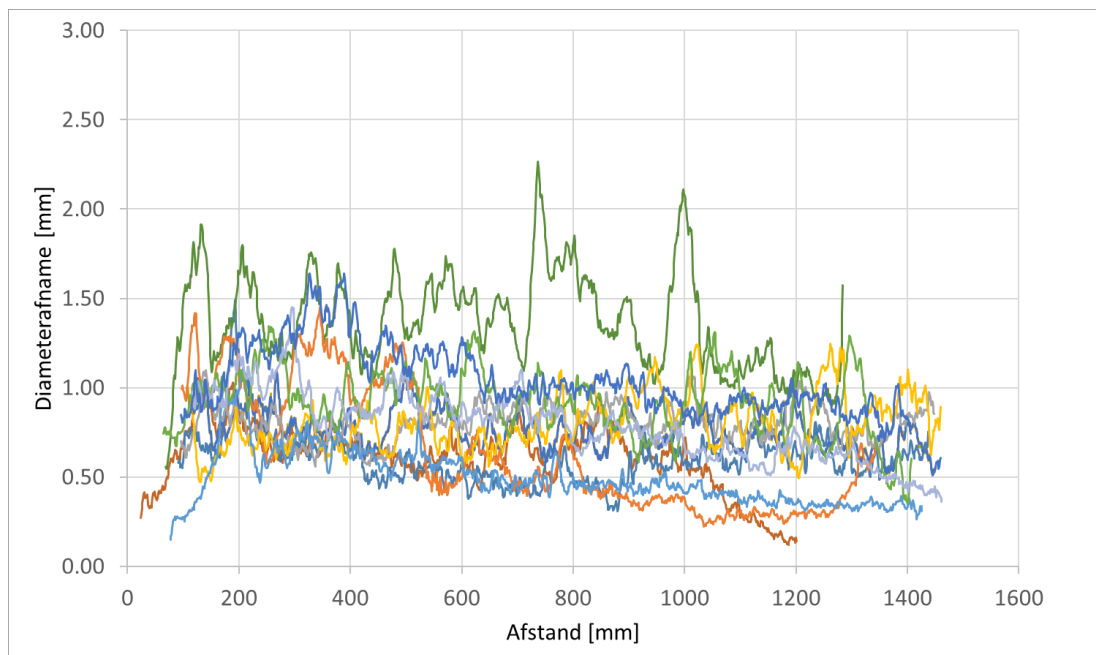
Figuur 10 Dikte afname per stang locatie Anna (horizontaal afstand langs stang in mm, verticaal dikteafname in mm).

Tabel 7 laat zien dat de locatie waar de maximale dikteafname is geconstateerd niet op een vaste plek van de ankerstang wordt geconstateerd.

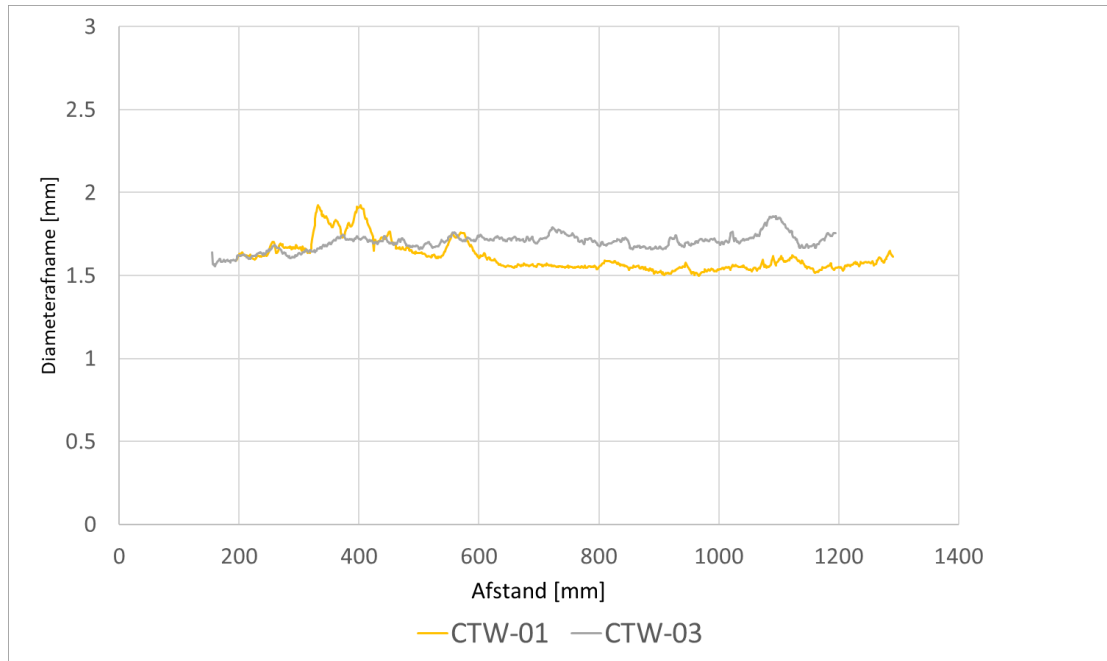
Figuur 13 Dikteafname per stang locatie CTW (horizontaal afstand langs stang in mm, verticaal dikteafname in mm).

De dikteafname op deze locatie is iets hoger dan bij locatie Anna. Verder is de standaarddeviatie en dus ook het verschil tussen de gemiddelde dikteafname en de maximale en minimale dikteafname veel geringer is dan de overige locaties. De stangen zijn geanalyseerd van de damwandzijde (links) tot van de damwand af. Verder valt op dat de locatie waar de maximale dikteafname is geconstateerd niet op een vaste plek van de ankerstang wordt geconstateerd.

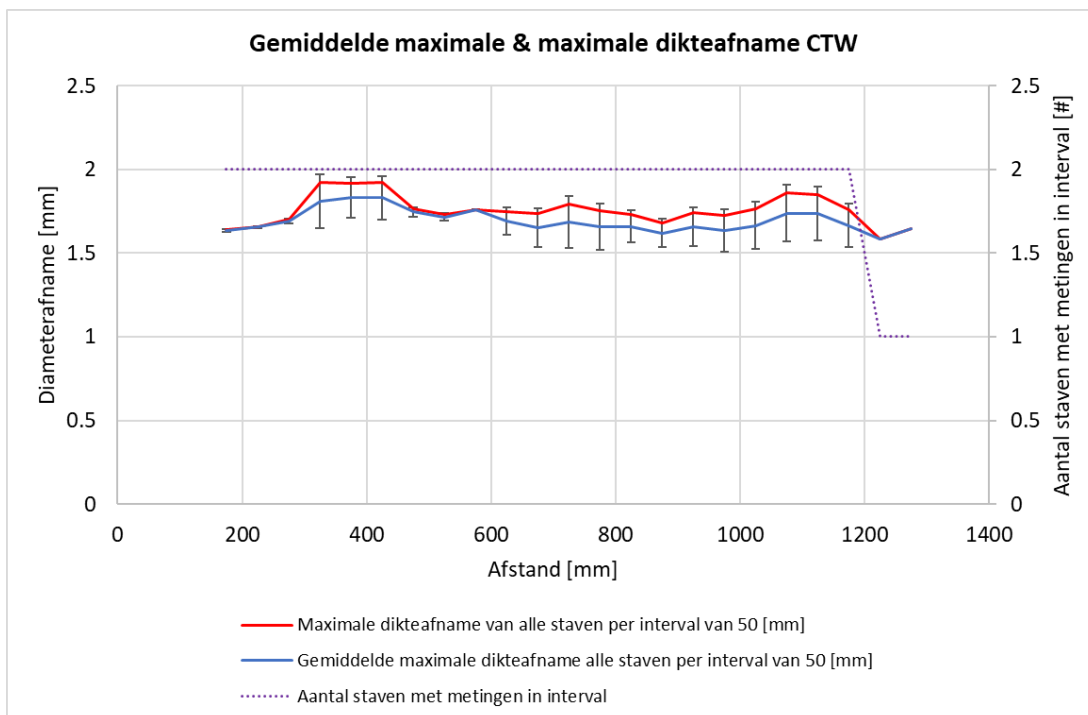
Figuur 14 Trend in gemiddelde maximale dikteafname per 50 mm voor locatie CTW.

Er lijkt geen significante trend als functie van de afstand tot de damwand waarneembaar van zowel de maximale als de gemiddelde van de maximale dikteafname per stang. Te zien is dat er geen waarnemingen zijn over de eerste 150 mm waarover bij locatie Anna juist de toename van de dikteafname het grootste was. De hoogste waarden bij locatie CTW wordt gevonden in het interval 300-400 mm van kop ankerstang. Bij een grotere afstand neemt de dikteafname globaal gezien (heel) langzaam af.

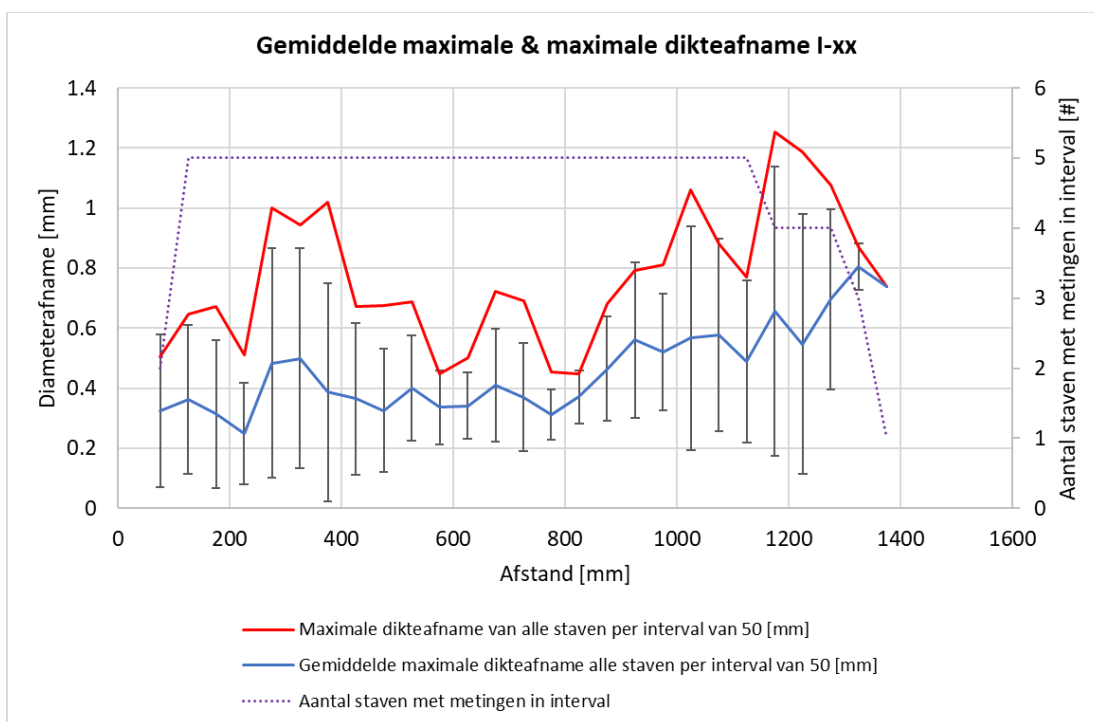
Figuur 17 Trend in gemiddelde maximale dikteafname voor locatie I-xx.

Er lijkt een toenemende trend waarneembaar als functie van de afstand tot de damwand.

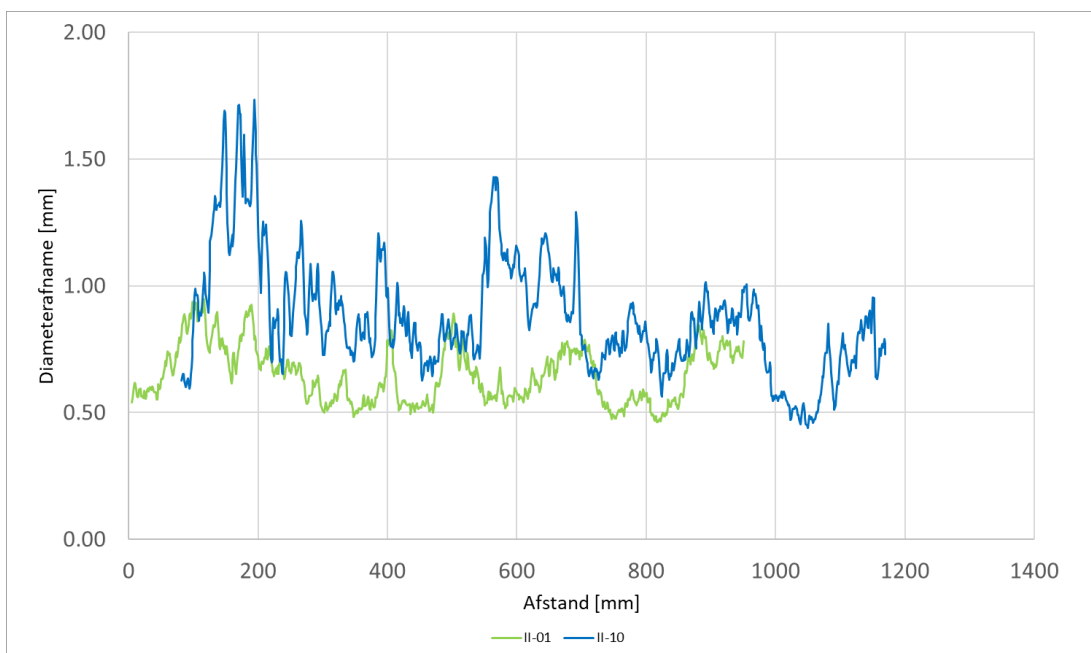
Figuur 19 Dikte afname per stang locatie II-xx (horizontaal afstand langs stang in mm, verticaal dikteafname in mm).

Het is bij stang II-01 onzeker welke zijde de damwandzijde (links) betreft.

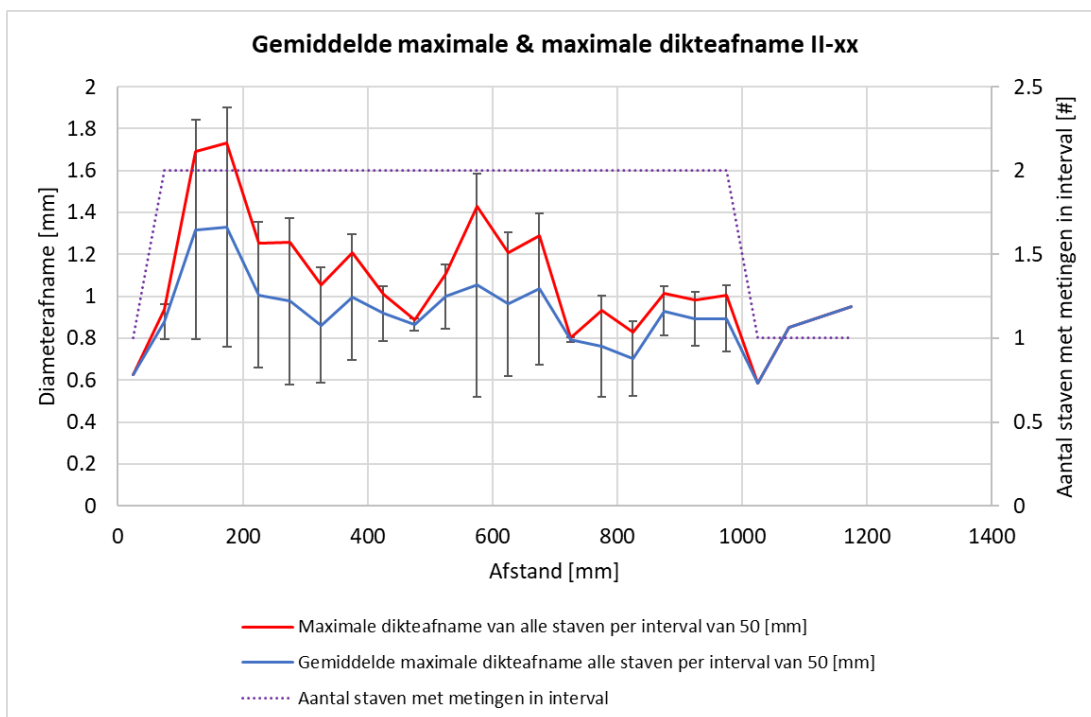
Figuur 20 Trend in gemiddelde maximale dikteafname voor locatie II-xx.

Er is van de maxima en het gemiddelde van de maxima per stang een sterk toenemende trend over de eerste 15 cm waarneembaar en een afnemende trend over de overige lengte als functie van de afstand tot de damwand.

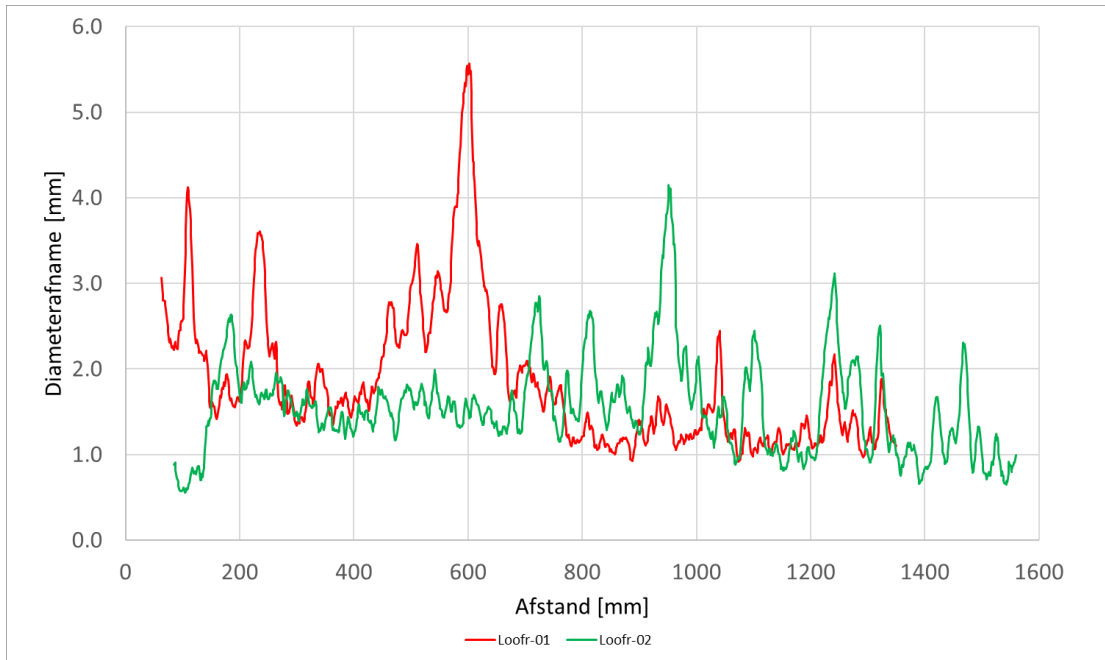
Figuur 22 Dikte afname per stang locatie Loofr (horizontaal afstand langs stang in mm, verticaal dikteafname in mm).

Uit Figuur 22 blijkt duidelijk een verhoogde dikteafname op een paar delen van de ankerstang (zoals tussen $x=500$ en 700 mm bij de rode lijn en tussen $x=900$ en 1000 mm bij de groene lijn).

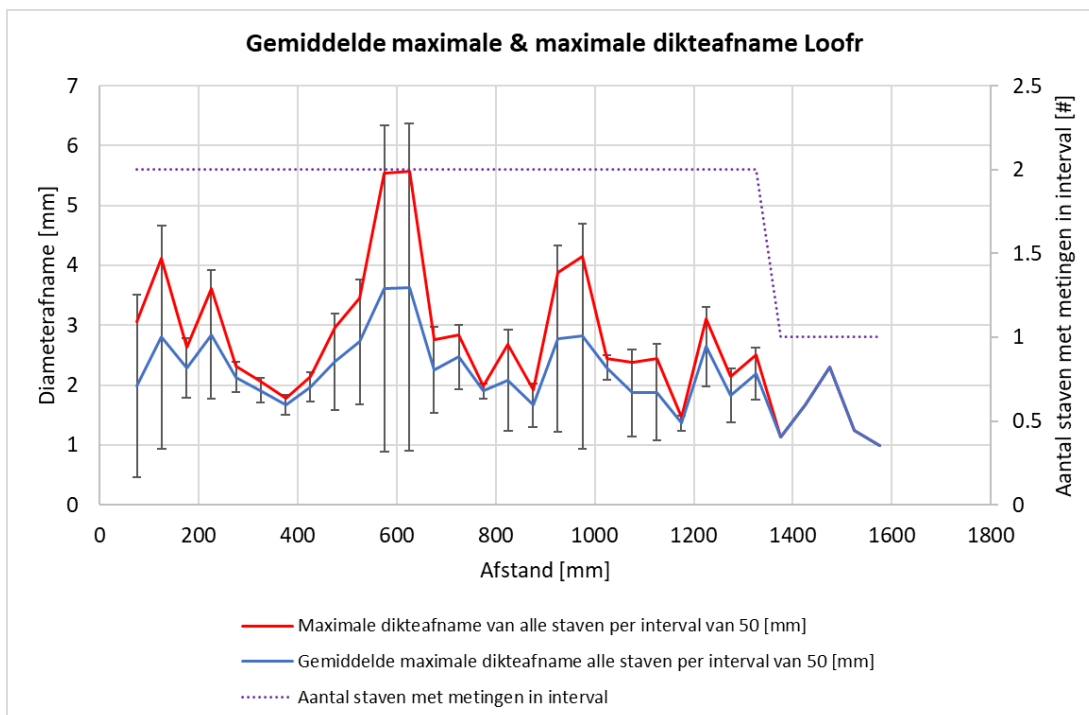
Figuur 23 Trend in gemiddelde maximale dikteafname voor locatie Loofr.

Er lijkt geen trend waarneembaar als functie van de afstand tot de damwand. Echter rond $X = 600$ mm is een duidelijke zone met grotere diameterafname tot gemiddeld 3,5 maar maximaal 5,5 mm. Vervolgens is de trend dat de diameterafname geleidelijk afneemt richting einde van de ankerstang tot circa 2 mm.

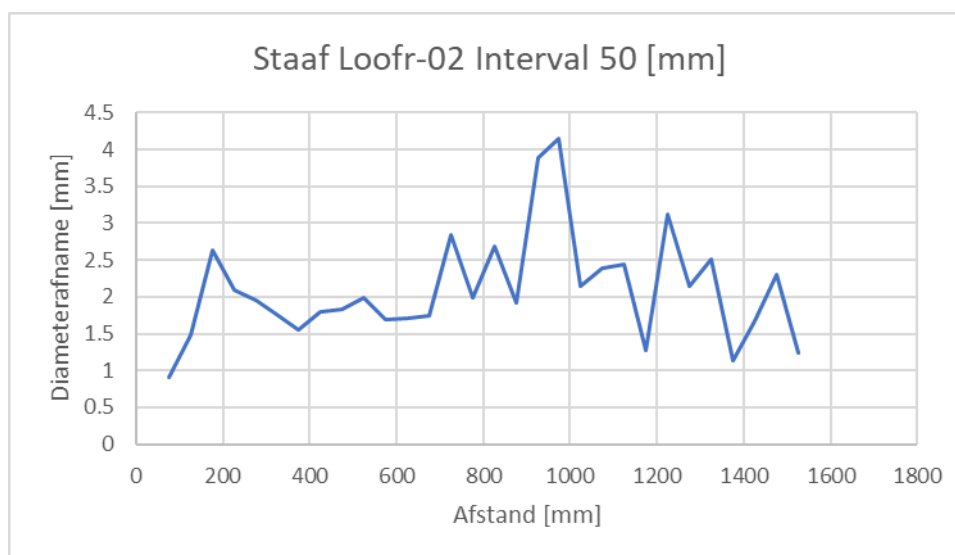
Figuur 24 Trend in gemiddelde maximale dikteafname voor ankerstang locatie Loofr-02.

Van stang Loofr-01 is onbekend of $X = 0$ de damwandzijde is. Weglaten van deze stang geeft ook een beeld zonder waarneembare trend, zie Figuur 24.

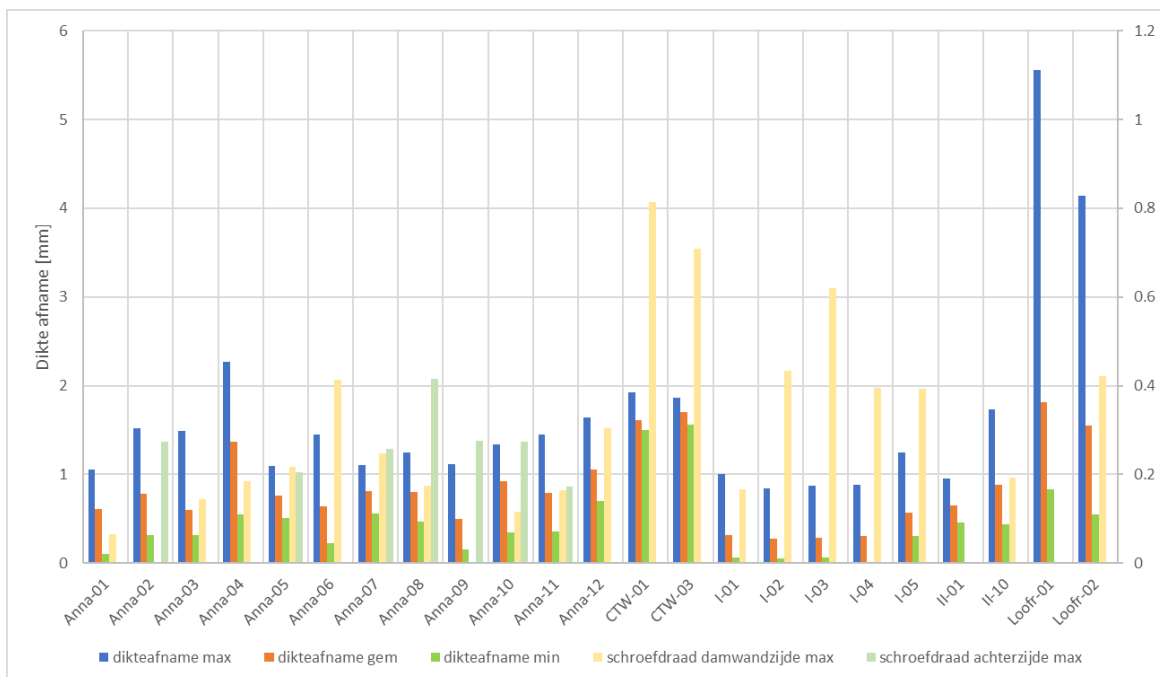
Figuur 25 Dikteafname ankerstang en schroefdraad overzicht Twentekanalen.

Locatie	Maximale dikteafname [mm]			Opmerking
	Ankerstang	Schroefdraad damwandzijde	Schroefdraad achterzijde	
Anna	2.27	2.07	2.08	
CTW	1.92	4.07	-	Geen schroefdraad achterzijde
I	1.25	3.10	-	Geen schroefdraad achterzijde
II	1.73	2.26	-	Damwandzijde 1 stang; geen schroefdraad achterzijde
Loofr	5.57	2.11	-	Geen schroefdraad achterzijde

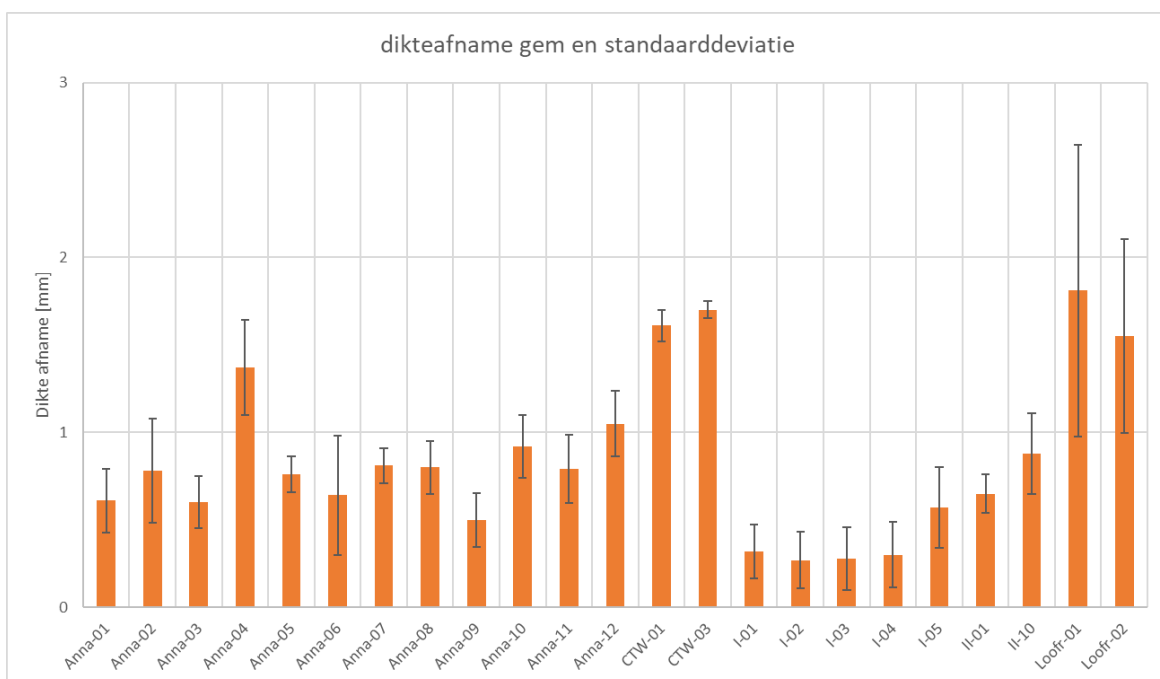
Figuur 26 Gemiddelde en standaard deviatie van de dikteafname per ankerstang (deel zonder schroefdraad).

De gemiddelde dikteafname van de ankerstang (deel zonder schroefdraad), hier veroorzaakt door corrosie, varieert van 0,35 mm tot 1,70 mm van de 35 tot 40 jaar oude ankerstangen. De maximale dikteafname van de ankerstang (deel zonder schroefdraad) varieert van 0,97 mm tot 4,86 mm. De maximale dikteafname op het schroefdraad aan de damwandzijde varieert van 0 tot 4,07 mm, aan de achterzijde van de stang van 0 tot 2,08 mm.

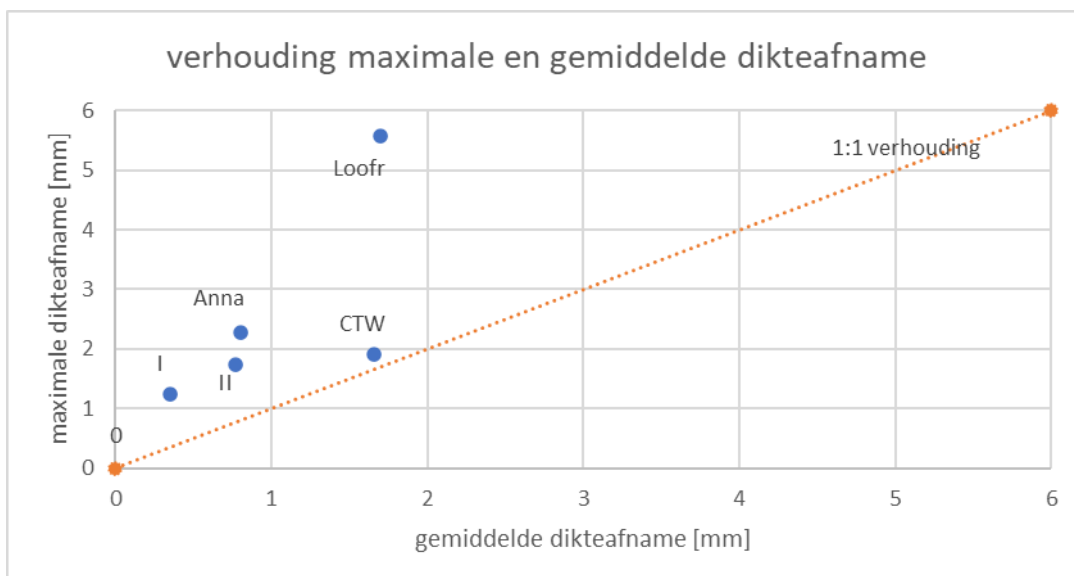
Figuur 27 Verhouding maximale en gemiddelde dikteafname van de ankerstang (deel zonder schroefdraad).

In Figuur 27 is per locatie de gemiddelde en de maximale dikteafname tegen elkaar uitgezet. Hieruit blijkt dat bij locaties I en Loofr de ratio dikteafname maximaal/gemiddeld circa 3,5 bedraagt, bij II, Anna circa 2,5 en bij CTW circa 1,1.

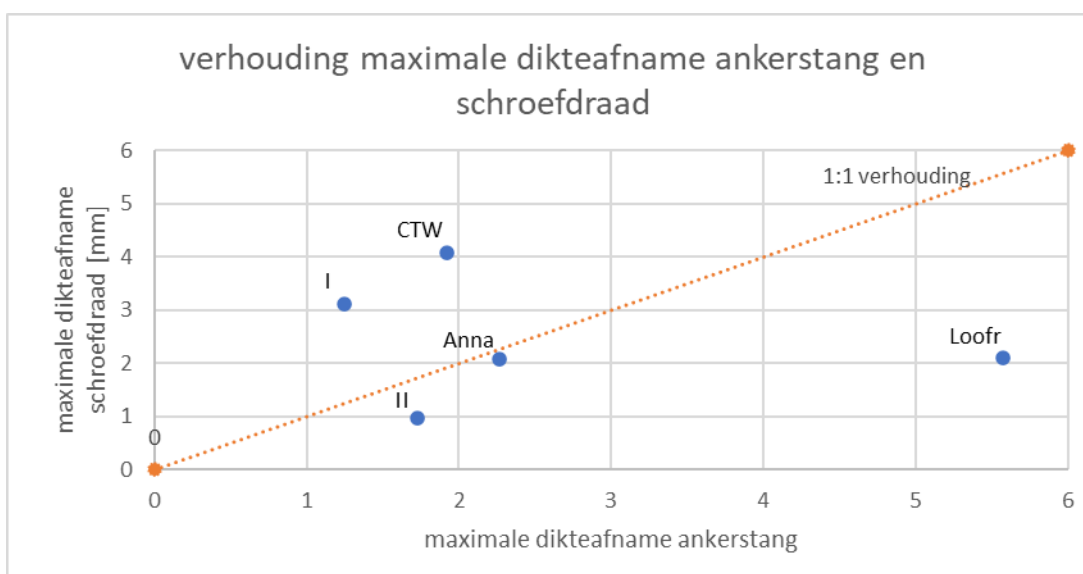
Figuur 28 Verhouding maximale dikteafname langs ankerstang en schroefdraad.

In Figuur 28 is per locatie de maximale dikteafname van het schroefdraad en de ankerstang per locatie tegen elkaar uitgezet. Te zien is dat er naar verhouding bij locaties I en CTW er meer dikteafname op het schroefdraad optreedt (factor ruim 2,1), bij Anna is de verhouding 0,9, terwijl bij locatie II en Loofr de factor ongeveer 0,5 is.

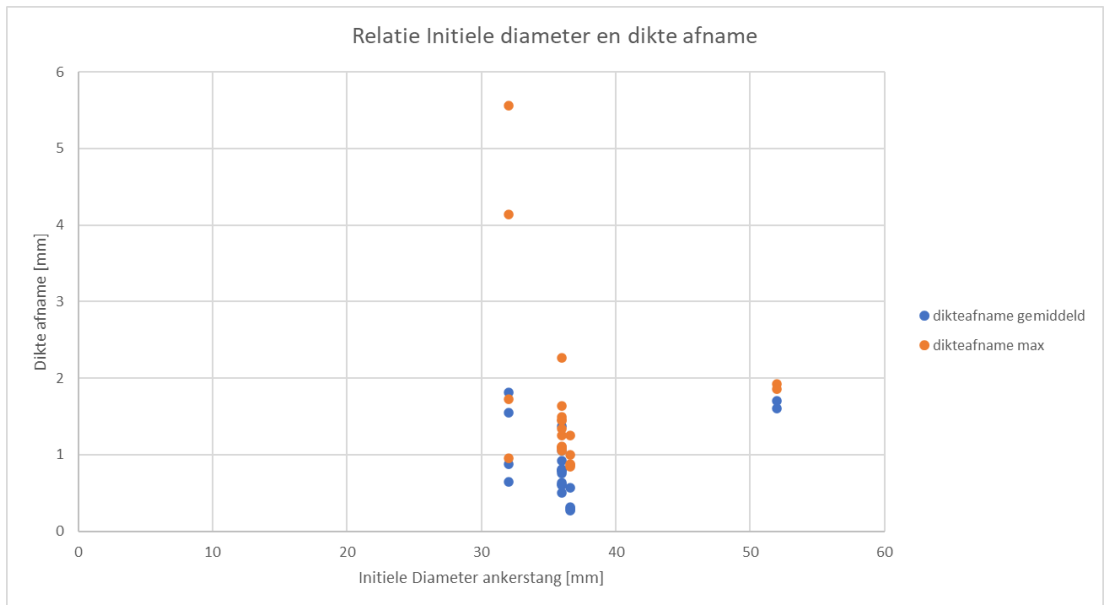
Figuur 29 Relatie tussen initiële diameter en dikteafname ankerstang.

In Figuur 29 is de relatie tussen de initiële diameter en de dikteafname op de ankerstang weergegeven. Hieruit blijkt geen trend.

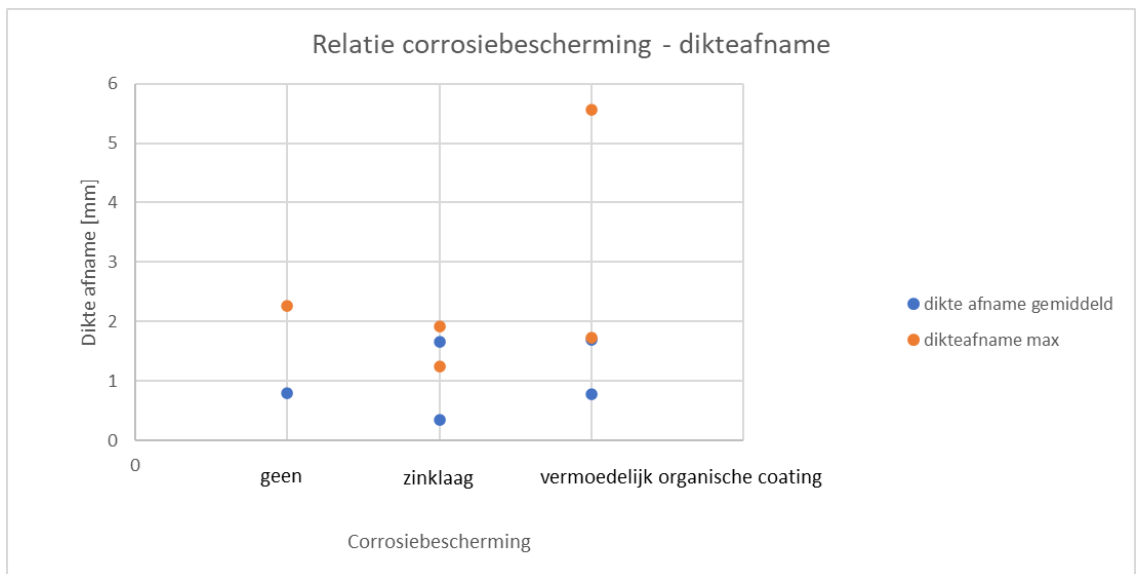
Figuur 30 Relatie tussen corrosiebescherming en dikteafname ankerstang per locatie.

In Figuur 30 is de relatie tussen een bekende corrosiebescherming en dikteafname gegeven. Hieruit blijkt dat wanneer een zinklaag bescherming aanwezig is de maximale dikteafname en gemiddelde dikteafname dicht bij elkaar liggen. De verschillen tussen bescherming met een zinklaag en zonder bescherming lijken niet veel af te wijken, dit geldt ook voor de gemiddelde dikteafname bij categorie 'vermoedelijk organische coating' (mogelijk bescherming met teerlaag). Bij de categorie 'vermoedelijk organische coating' zijn enkele hoge uitschieters te zien in de opgetreden maximale dikteafname.

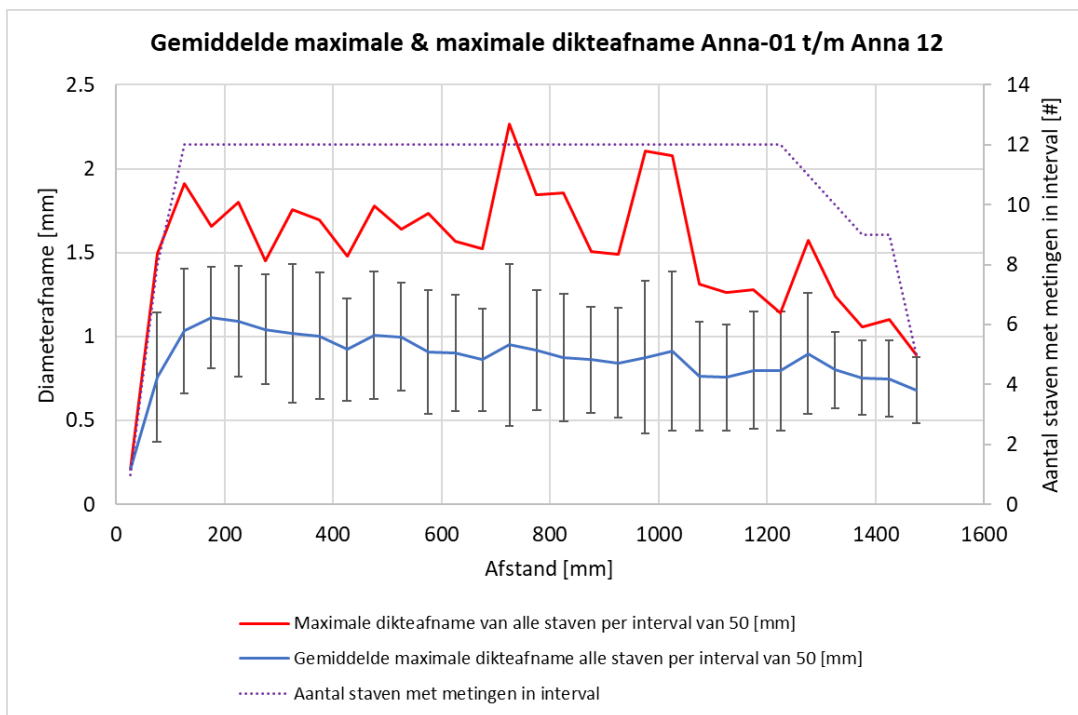
Figuur 31 Trend dikteafname locatie Anna.

Bij de locaties Anna en II is een duidelijke trend aanwezig in hoe de dikteafname langs een ankerstang optreedt, waarbij de gemiddelde maximale dikteafname vanaf de damwand sterkt toeneemt tot een maximale gemiddelde dikteafname op circa 150-200 achter de kop van de ankerstang die vervolgens langzaam afneemt (0,3 tot 0,5 mm over 1 m lengte). De maximale dikteafnames bij locatie Anna laten de sterke toename over de eerste 150-200 mm tot de maximale waarden bij locatie Anna maar bij locatie II-xx ligt het maximum op een grotere afstand vanaf de kop van de staaf.

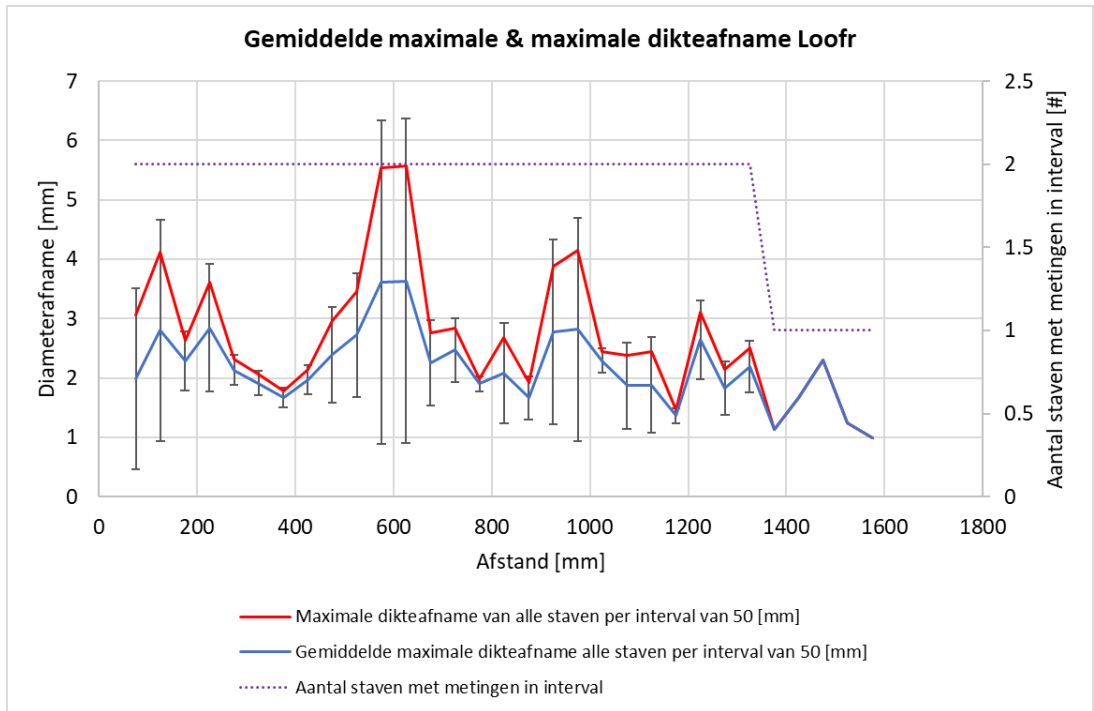
Figuur 32 Trend dikteafname locatie Loofr.

Bij locatie Loofr wordt ook een trend gezien met een maximum na 150-200 mm achter de ankerstang kop. De trend van een afname van 0,8 mm over circa 1 m wordt wel sterk beïnvloed door delen van de ankerstang waar de dikteafname sterk groter is, zoals weergegeven in Figuur 32.

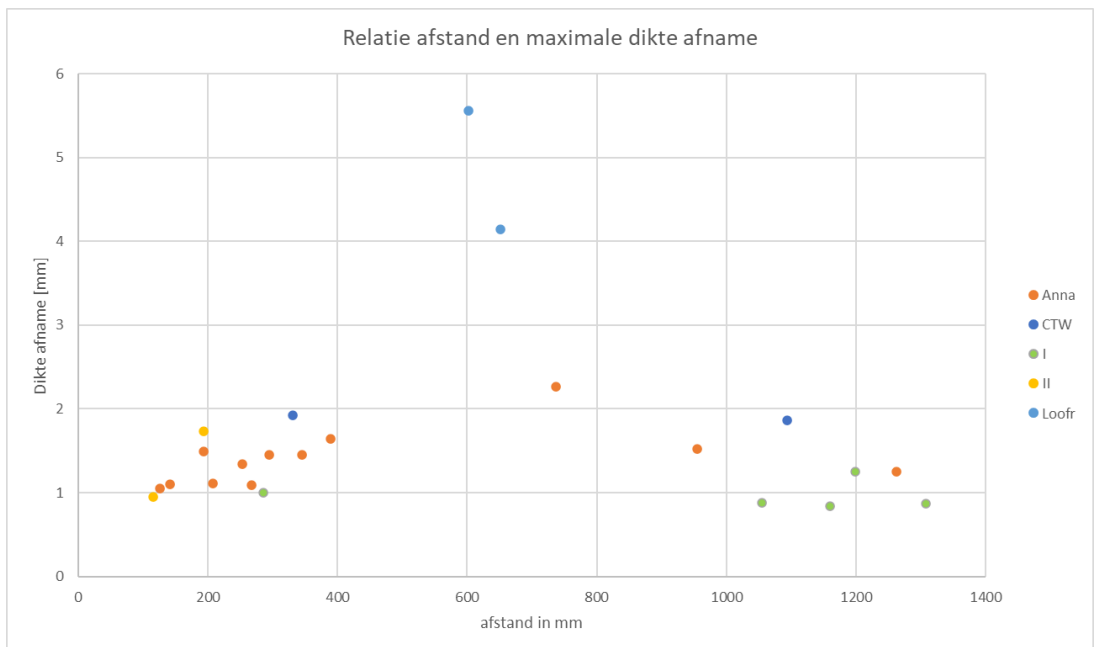
Figuur 33 Relatie maximale dikteafname ankerstang en afstand langs stang waar deze optreedt.

Op het schroefdraad deel aan de voorzijde van de ankerstang worden maximale dikteafnames aangetroffen die doorgaans hoger zijn bij de start van de ankerstang en soms ook hoger dan de maximale dikteafname op de ankerstang in zijn geheel.

In Figuur 33 is uitgezet waar de maximale dikteafname op een staaf wordt aangetroffen uitgesplitst naar locaties.

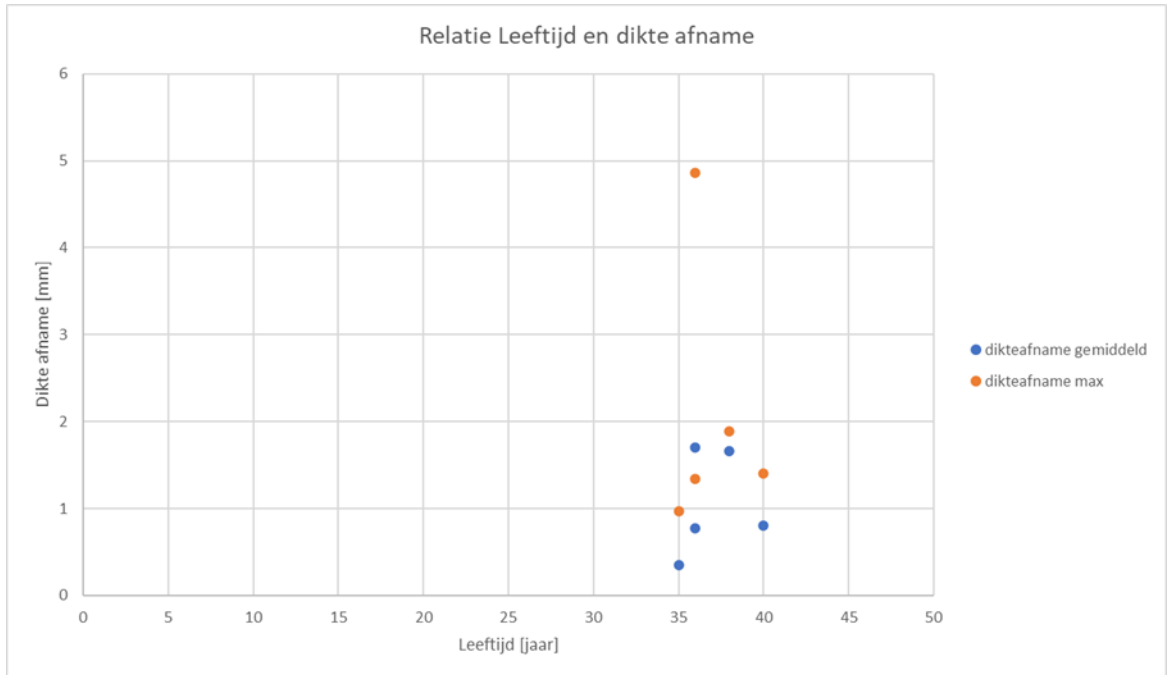
Figuur 34 Relatie leeftijd ankers en dikteafname per locatie.

In Figuur 35 is de leeftijd van de ankerstangen per locatie uitgezet tegen de waargenomen gemiddelde en maximale dikteafnames op die locaties. De leeftijden zitten relatief dicht bij elkaar. Er is daarom geen trend af te leiden.

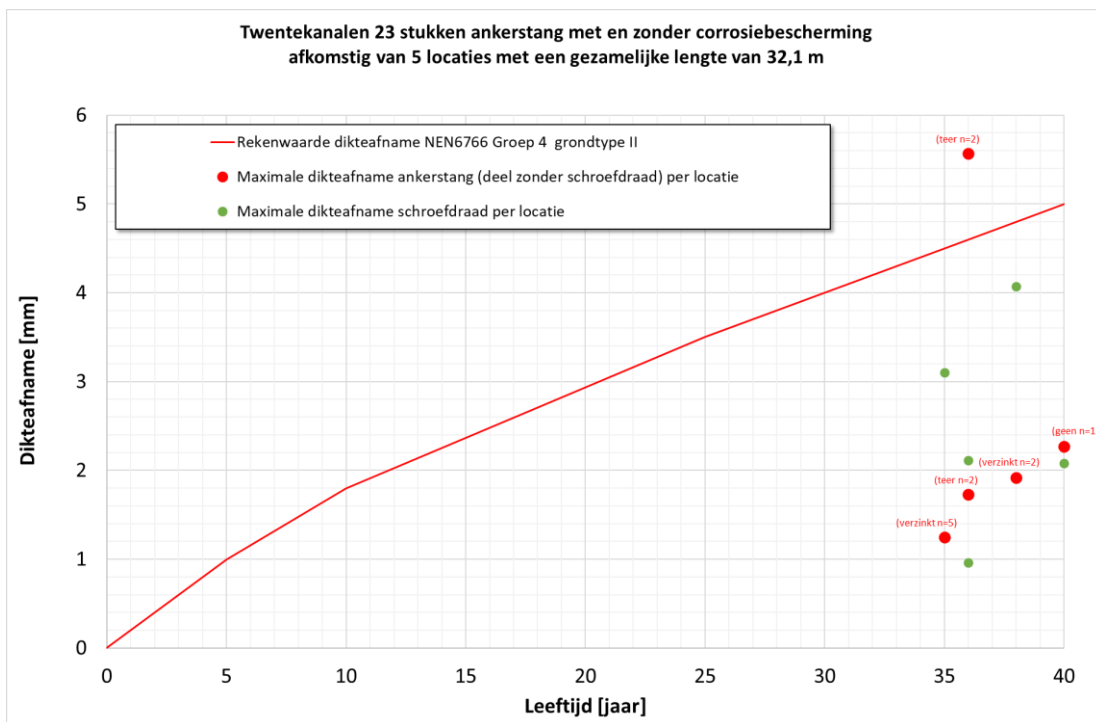
Figuur 35 Relatie leeftijd ankers en maximale dikteafname ankerstang en schroefdraad per locatie.

In Figuur 35 is vervolgens de leeftijd van de ankerstangen per locatie uitgezet tegen de waargenomen maximale dikteafnames van ankerstang en schroefdraad op die locaties. Tevens is de volgens NEN6744 (groep 4, grondtype II) rekenwaarde van de dikteafname lijn weergegeven ter referentie.

Bij de ankerstang punten is tevens aangegeven hoe veel ankers aanwezig waren voor dit gemiddelde (n) en welk type corrosiebescherming wordt verwacht (verzinkt, teer, geen).

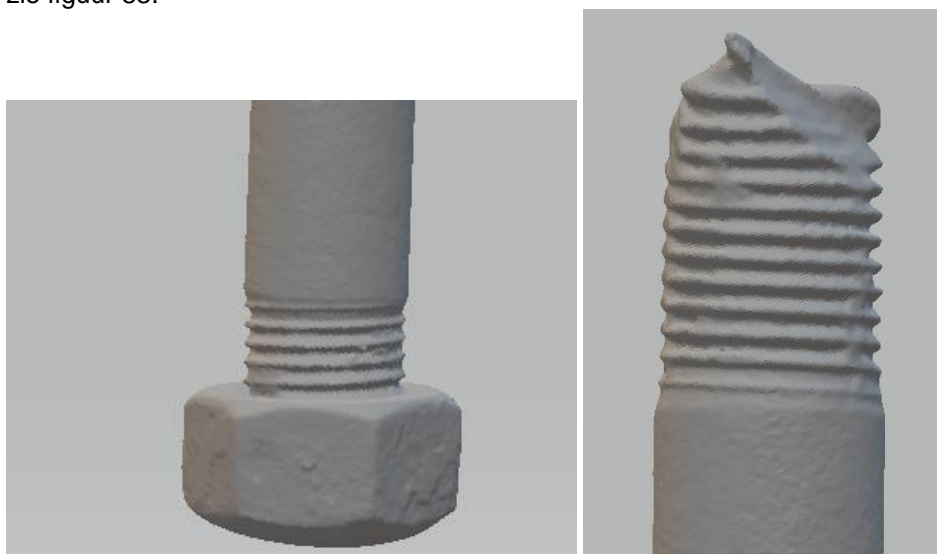
Figuur 83 Schroefdraad aan uiteinden ankerstang.

Uit Figuur 83 valt duidelijk op dat de diameter van de ankerstang bij het schroefdraad lager is.

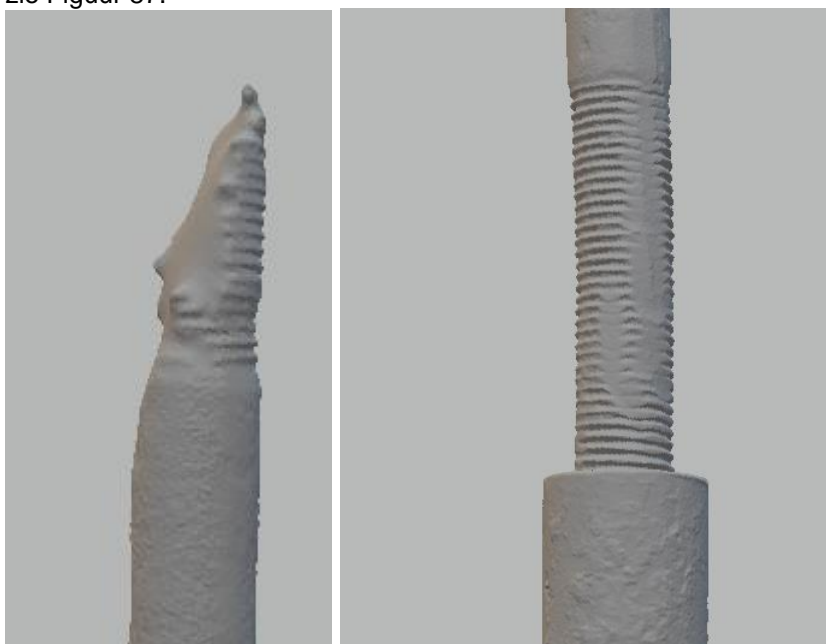
Figuur 87 Schroefdraad aan uiteinden ankerstang Anna-02.

Uit Figuur 87 valt duidelijk op dat de diameter van de ankerstang bij het schroefdraad lager is.

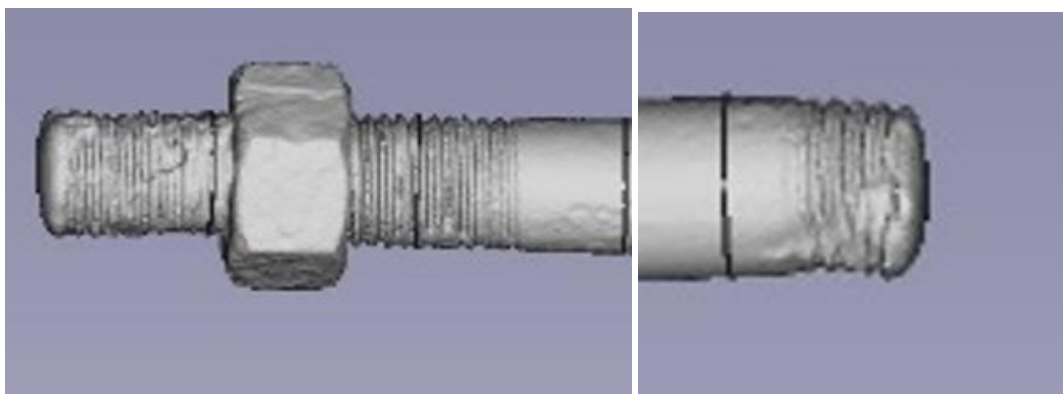
Figuur 91 Schroefdraad aan uiteinden ankerstang Anna-03.

Uit Figuur 91 valt duidelijk op dat de diameter van de ankerstang bij het schroefdraad lager is. Aan de rechterzijde is het schroefdraad deel kort en beschadigd en is niet meegenomen in de analyse.

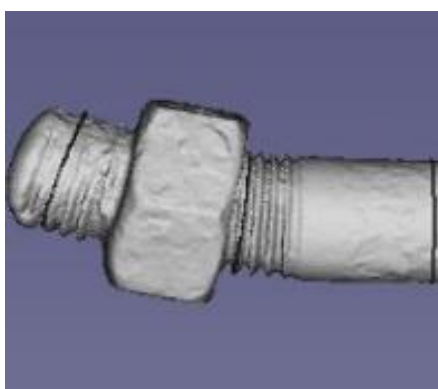
Figuur 95 Schroefdraad aan uiteinde ankerstang Anna-04.

Uit Figuur 95 valt duidelijk op dat de diameter van de ankerstang bij het schroefdraad lager is. Aan de rechterzijde is alleen een beschadigd deel aanwezig en is niet meegenomen in de analyse.

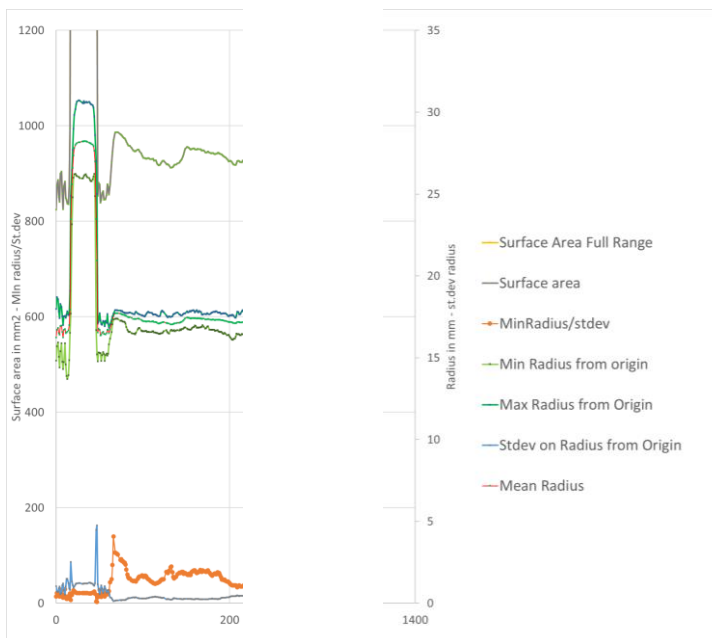
Figuur 96 Resultaat 3D scan schroefdraad Anna-04.

Het verloop van de berekende radius (stralen) is gegeven in Figuur 96. De aanwezigheid van de moer is goed te zien in de lokaal hogere radius.

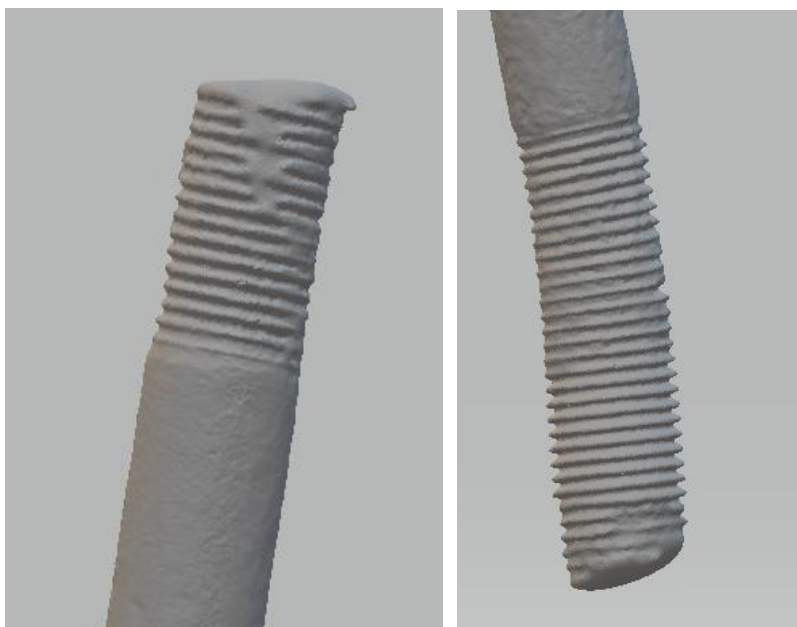
Figuur 99 Schroefdraad aan uiteinde ankerstang Anna-05.

Uit Figuur 99 valt duidelijk op dat de diameter van de ankerstang bij het schroefdraad lager is.

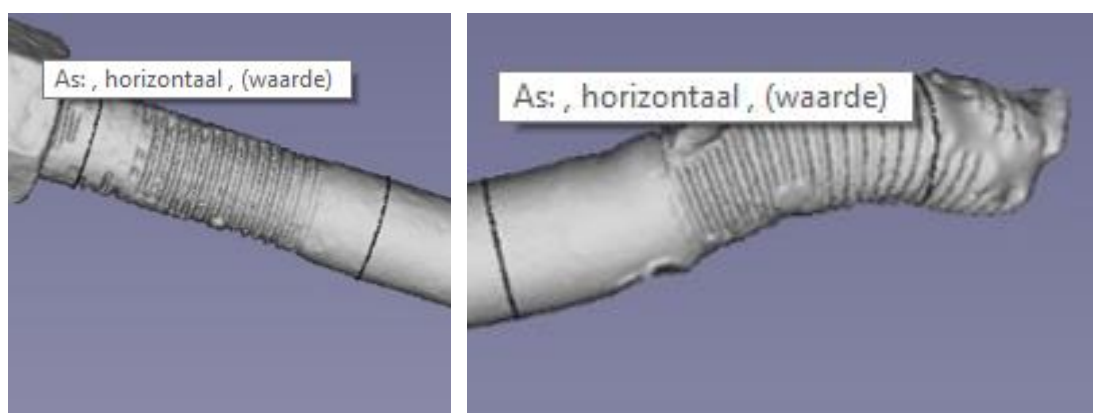
Figuur 103 Schroefdraad aan uiteinde ankerstang Anna-06.

Uit Figuur 103 valt duidelijk op dat de diameter van de ankerstang bij het schroefdraad lager is. Aan de wartelzijde is veel beschadiging, deze zal niet in de analyse worden meegenomen.

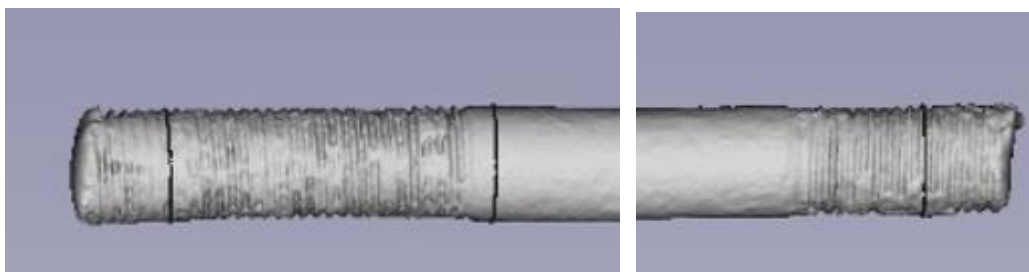
Figuur 107 Schroefdraad aan uiteinde ankerstang Anna-07.

Uit Figuur 107 valt duidelijk op dat de diameter van de ankerstang bij het schroefdraad lager is.

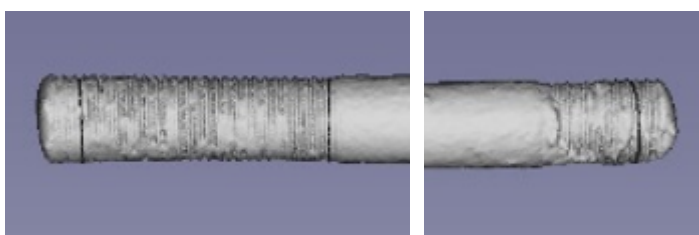
Figuur 111 Schroefdraad aan uiteinde ankerstang Anna-08.

Uit figuur 111 valt duidelijk op dat de diameter van de ankerstang bij het schroefdraad lager is.

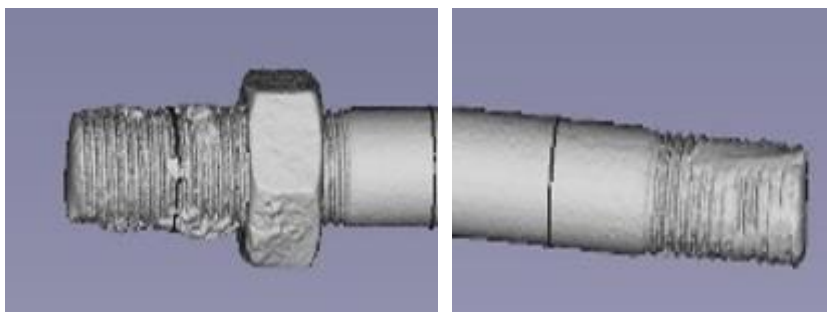
Figuur 115 Schroefdraad aan uiteinde ankerstang Anna-09.

Uit Figuur 115 valt duidelijk op dat de diameter van de ankerstang bij het schroefdraad lager is.

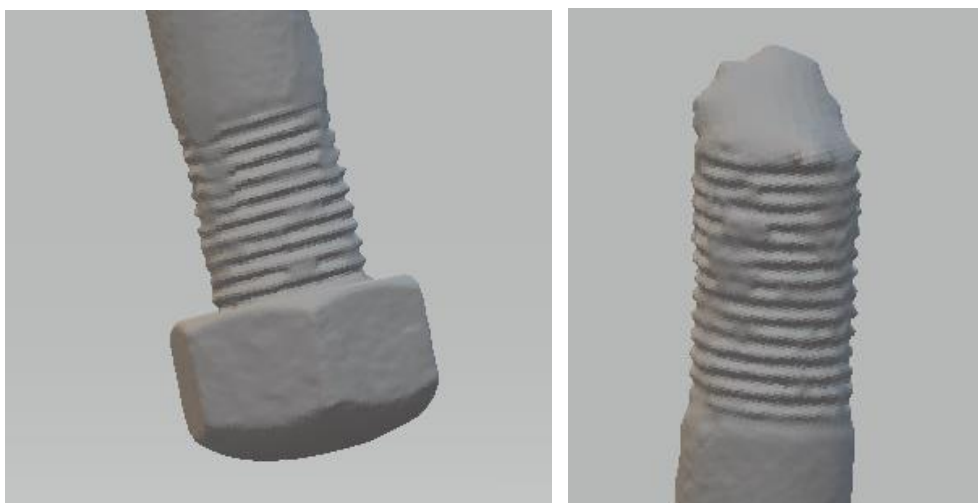
Figuur 119 Schroefdraad aan uiteinde ankerstang Anna-10.

Uit figuur 119 valt duidelijk op dat de diameter van de ankerstang bij het schroefdraad lager is.

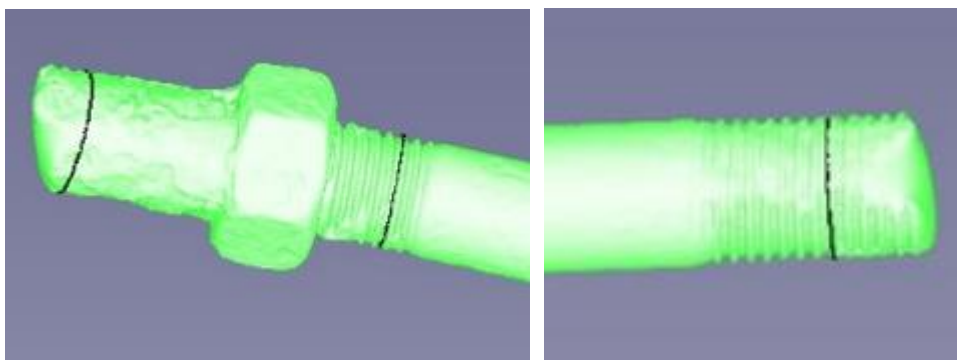
Figuur 123 Schroefdraad aan uiteinde ankerstang Anna-11.

Uit Figuur 123 valt duidelijk op dat de diameter van de ankerstang bij het schroefdraad lager is.

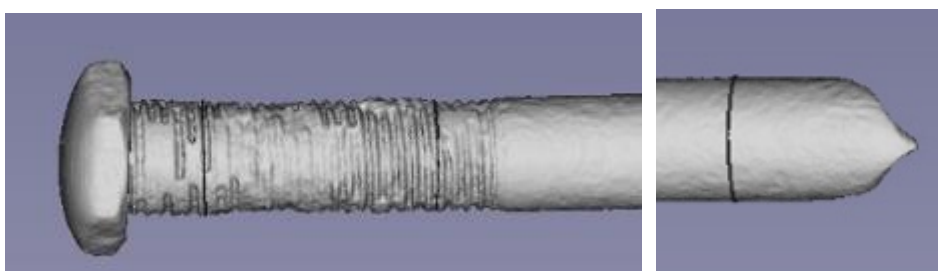
Figuur 127 Schroefdraad aan uiteinde ankerstang Anna-12.

Uit Figuur 127 valt duidelijk op dat de diameter van de ankerstang bij het schroefdraad lager is.

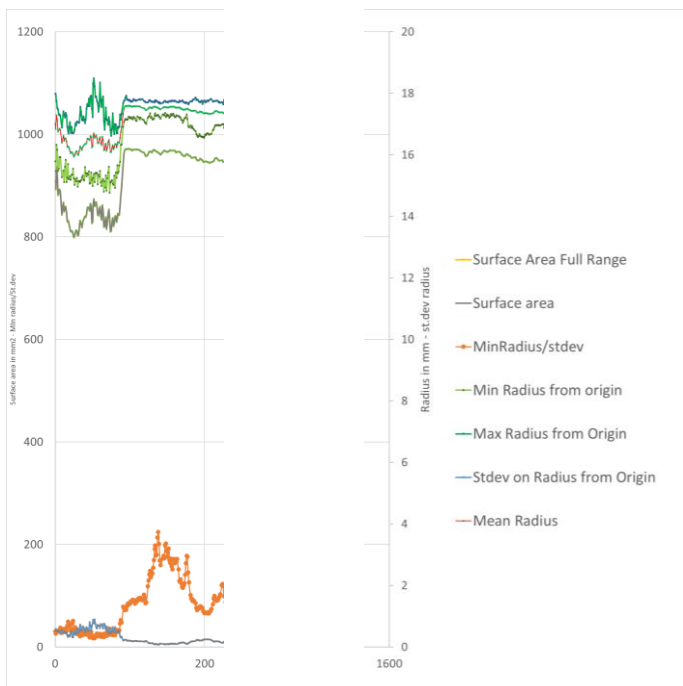
Figuur 128 Resultaat 3D scan schroefdraad Anna-12.

Het verloop van de berekende radius (stralen) is gegeven in Figuur 128. Aan de achterzijde is alleen een beschadiging aanwezig, deze is niet in analyse opgenomen. De moer is niet zichtbaar.

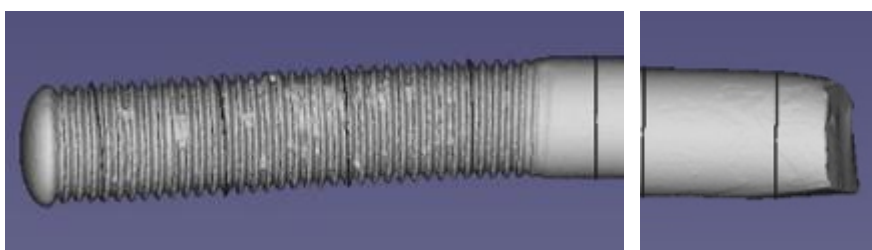
Figuur 131 Schroefdraad aan uiteinde ankerstang CTW-01.

Uit Figuur 131 valt duidelijk op dat de diameter van de ankerstang bij het schroefdraad lager is.
