Kennisprogramma Natte Kunstwerken
Kennisplan 2022

Einde levensduur damwanden

Dikteafname ankerstangen uit gesloopte
damwandconstructie Twentekanaal

kenmerk	: KpNK-2022-KV1.2-damwand-b007
versie	: 1.0
datum publicatie	: 15 maart 2024

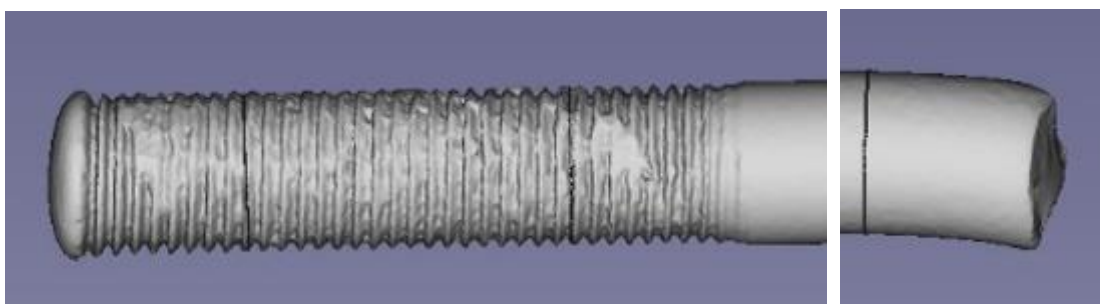
Figuur 135 Schroefdraad aan uiteinde ankerstang CTW-03.

Uit Figuur 135 valt duidelijk op dat de diameter van de ankerstang bij het schroefdraad lager is.

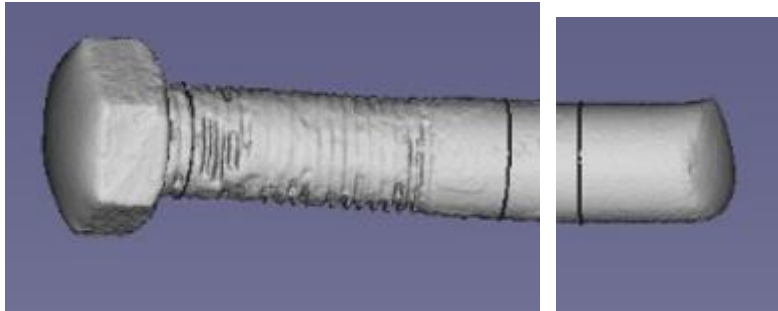
Figuur 140 Schroefdraad aan uiteinde ankerstang I-01.

Uit Figuur 140 valt duidelijk op dat de diameter van de ankerstang bij het schroefdraad lager is.

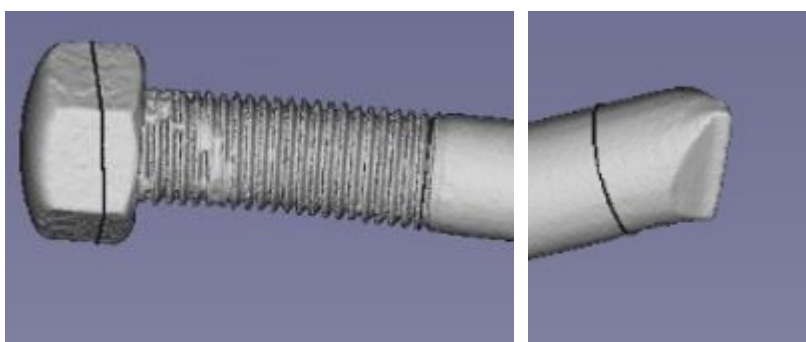
Figuur 144 Schroefdraad aan uiteinde ankerstang I-02.

Uit Figuur 144 valt duidelijk op dat de diameter van de ankerstang bij het schroefdraad lager is.

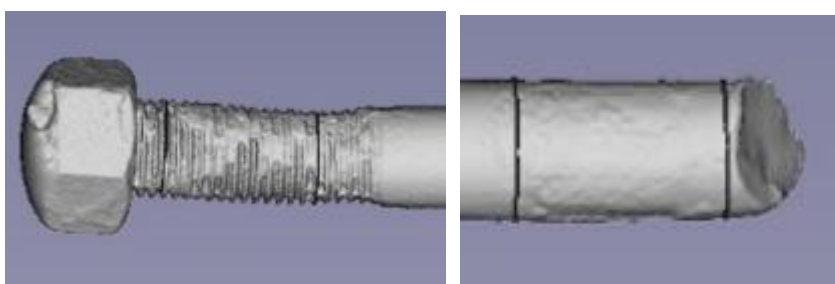
Figuur 148 Schroefdraad aan uiteinde ankerstang I-03.

Uit Figuur 148 valt duidelijk op dat de diameter van de ankerstang bij het schroefdraad lager is.

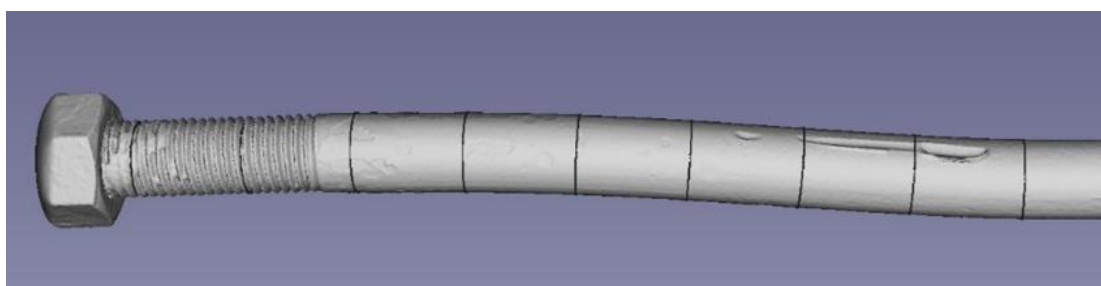
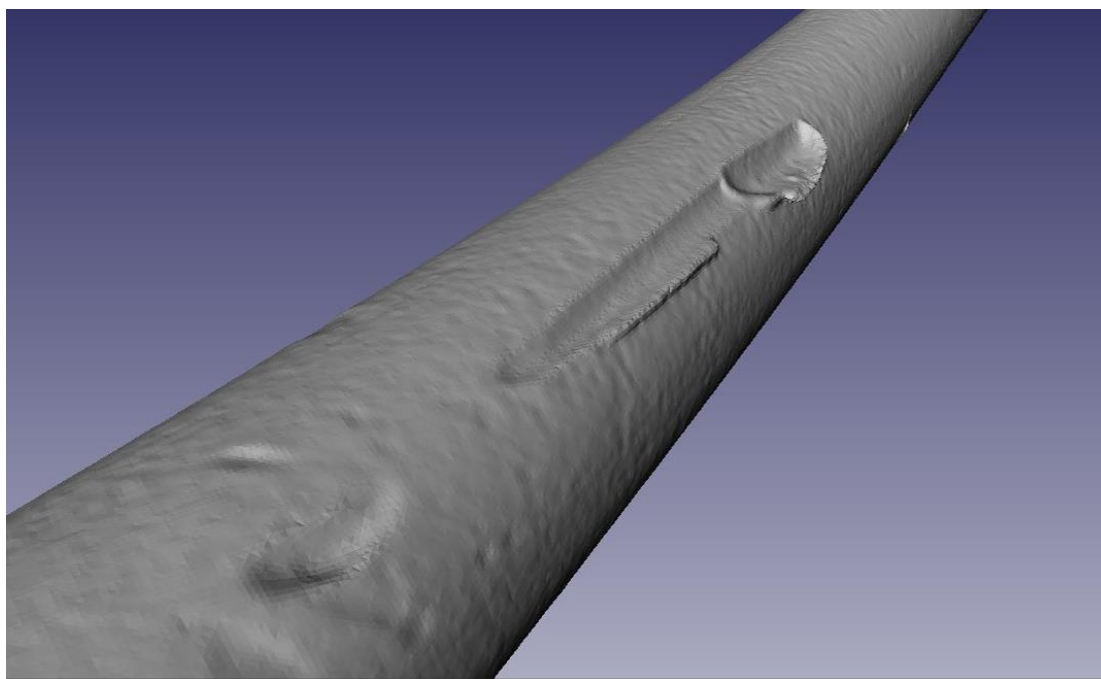
Figuur 152 Beschadiging op ankerstang I-04.

Bij deze stang is in het 3D model een beschadiging zichtbaar, zie Figuur hieronder.

De gevolgen van de beschadiging zijn ook duidelijk te zien in de resultaten in Figuur 140 "Resultaten 3D stang".

Aangezien deze beschadiging geen relatie heeft met corrosie dienen de resultaten hiervan buiten de analyse gehouden te worden. Echter de gemiddelde straal van de doorsnedes in dit gebied blijven nagenoeg gelijk. Het verwijderen van dit interval leidt niet tot ander dikte afnames per doorsnede of per stang.

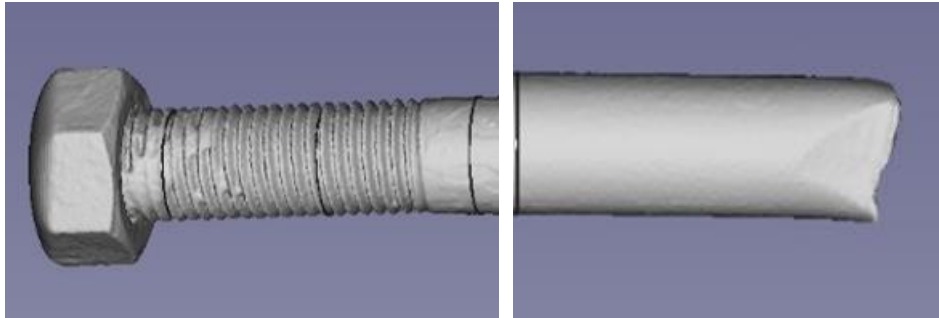
Figuur 153 Schroefdraad aan uiteinde ankerstang I-04.

Uit Figuur 153 valt duidelijk op dat de diameter van de ankerstang bij het schroefdraad lager is.

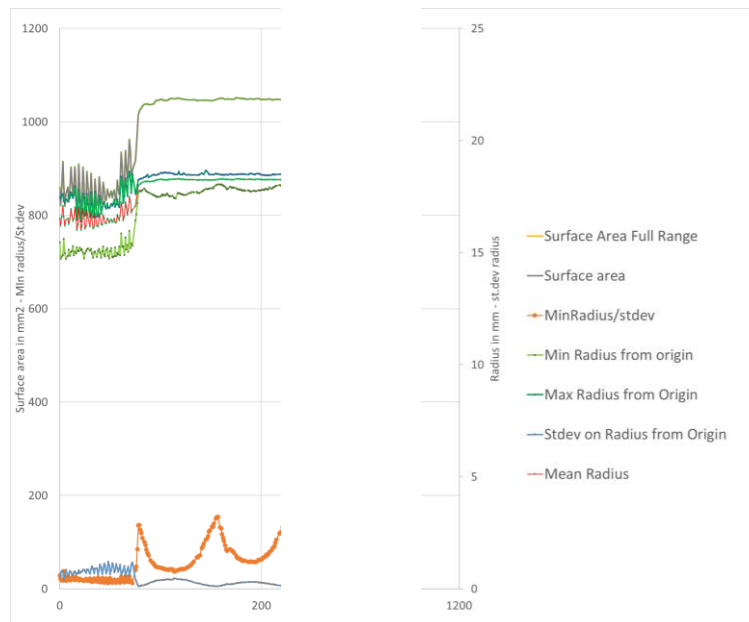
Het verloop van de berekende radius (stralen) is gegeven in Figuur 154. Aan de achterzijde is alleen een beschadiging aanwezig, deze is niet in analyse opgenomen. De moer is niet in de lijn weergegeven.

Figuur 154 Resultaat 3D scan schroefdraad I-04.

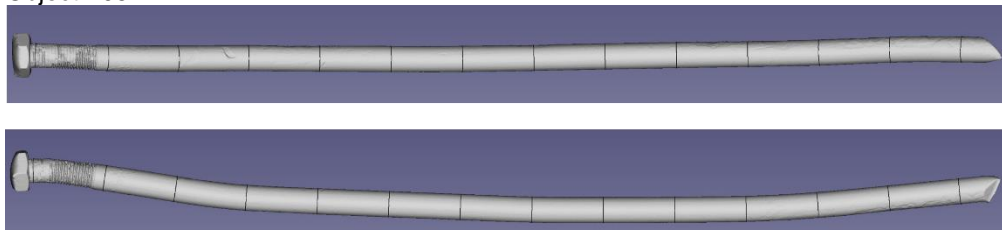
Figuur 155 Afbeelding 3D model ankerstang I-05.

De linkerkzijde in het 3D model is de damwandzijde.

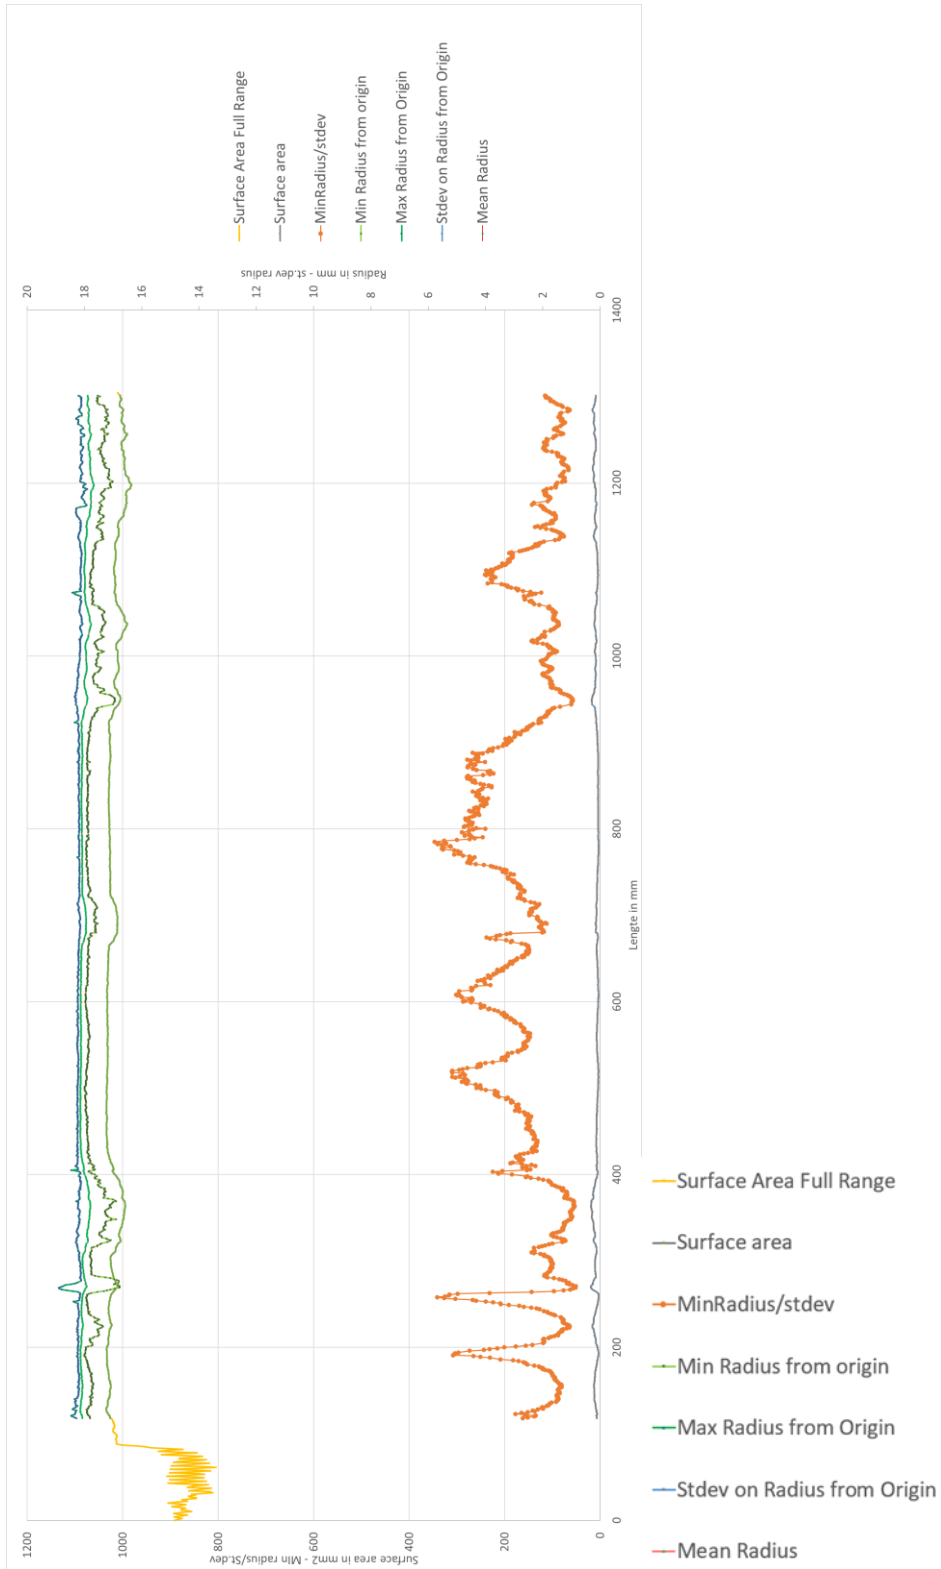
Figuur 156 Resultaten uit 3D scan ankerstang I-05.

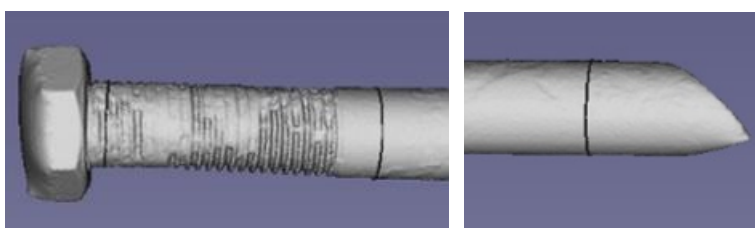
Figuur 157 Schroefdraad aan uiteinde ankerstang I-05.

Uit Figuur 157 valt duidelijk op dat de diameter van de ankerstang bij het schroefdraad lager is.

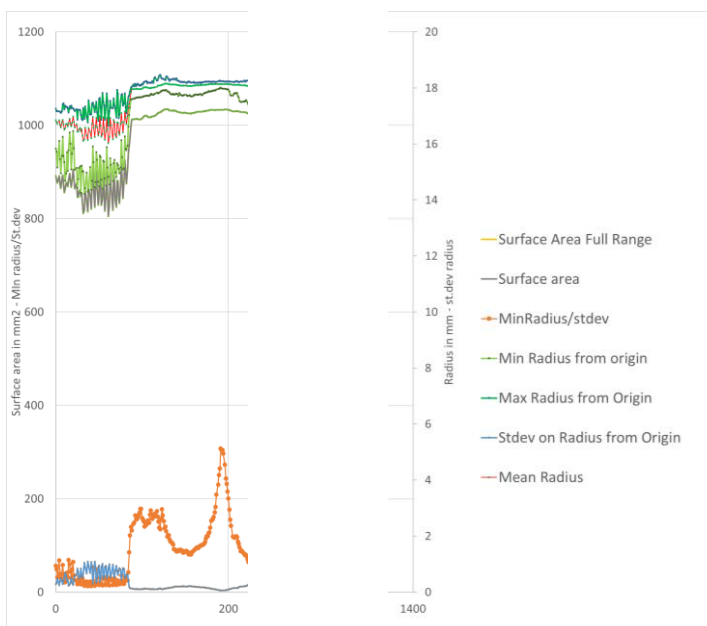
Het verloop van de berekende radius (stralen) is gegeven in Figuur 158. Aan de achterzijde is alleen een beschadiging aanwezig, deze is niet in analyse opgenomen. De moer is niet in de lijn weergegeven.

Figuur 158 Resultaat 3D scan schroefdraad I-05.

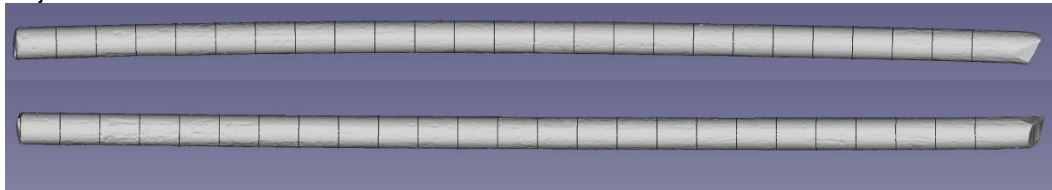
Figuur 159 Afbeelding 3D model ankerstang II-01.

De linkerkzijde is in het 3D model is vermoedelijk de damwandzijde, echter dit is onzeker.

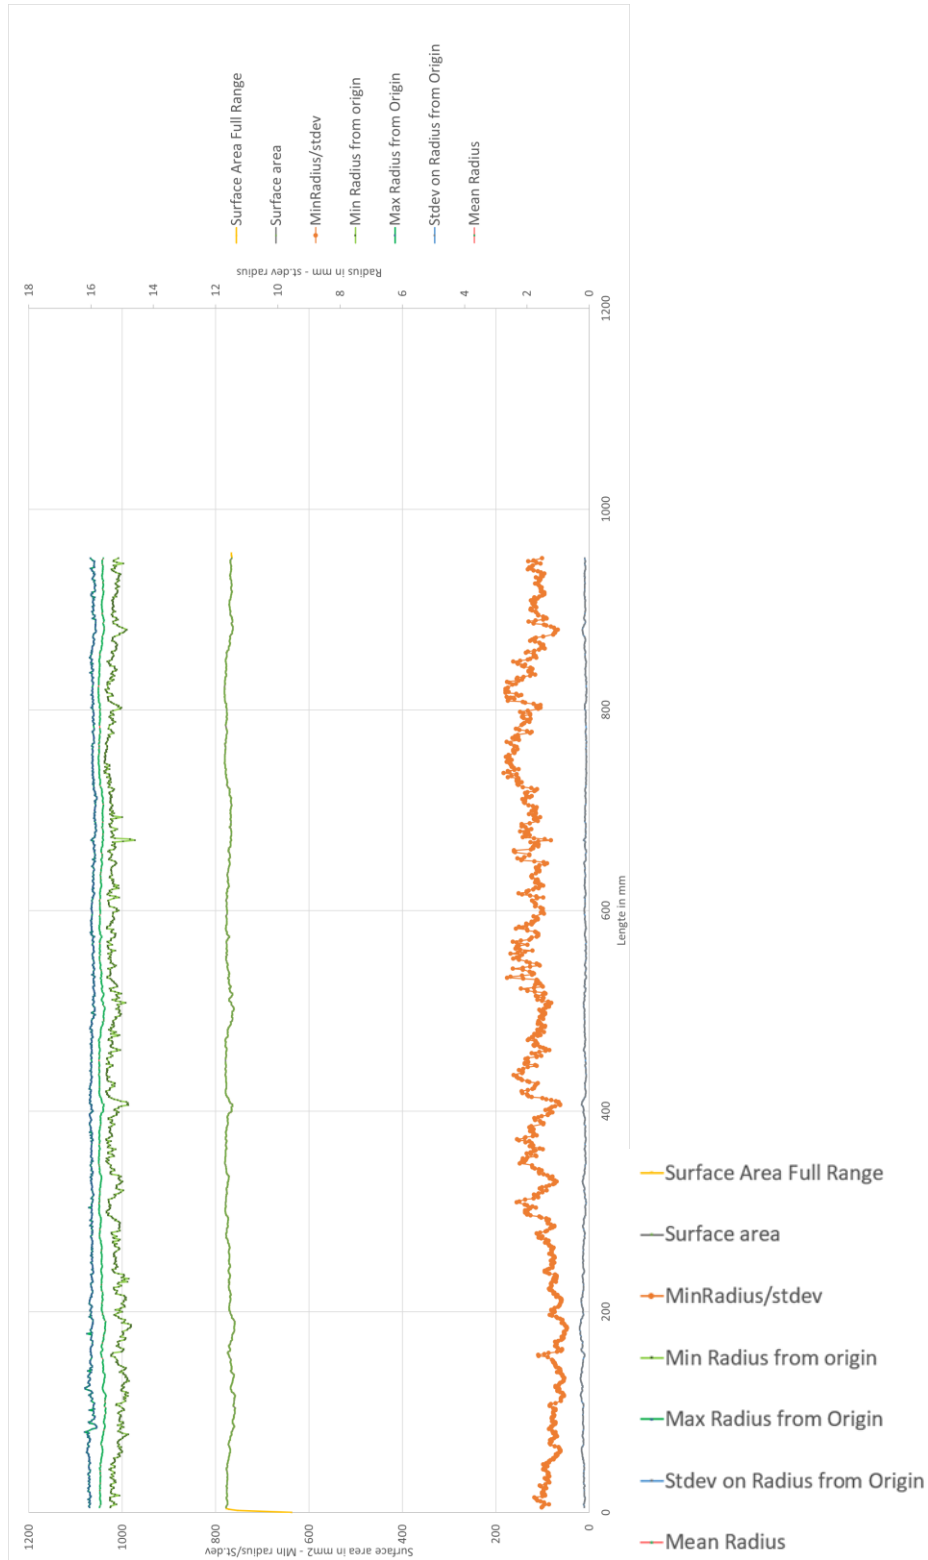
Figuur 160 Resultaten uit 3D scan ankerstang II-01.

In verband met de beschadiging aan beide zijden van de ankerstang en het ontbreken van schroefdraad moet worden vastgesteld dat $X=0$ niet overeenkomt met de kop van het anker.

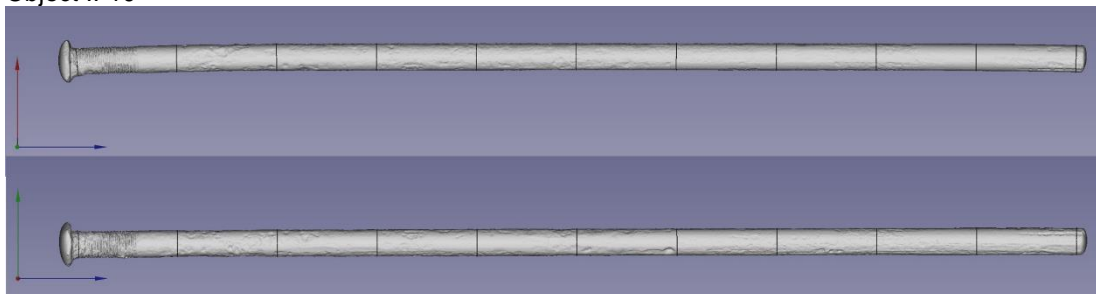
Figuur 162 Afbeelding 3D model ankerstang II-10.

De linkerzijde is in het 3D model is de damwandzijde.

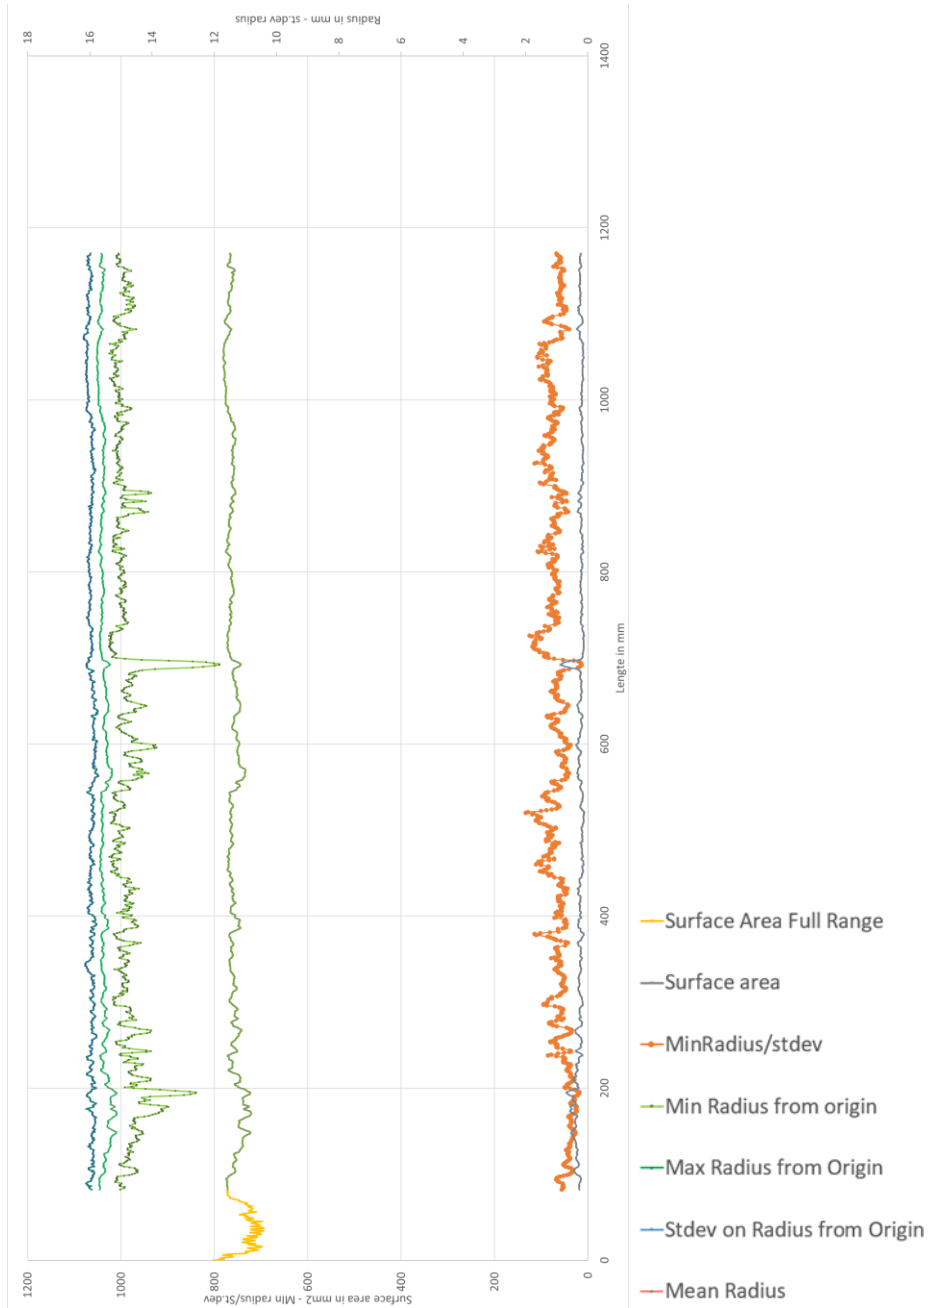
Figuur 163 Resultaten uit 3D scan ankerstang II-10.

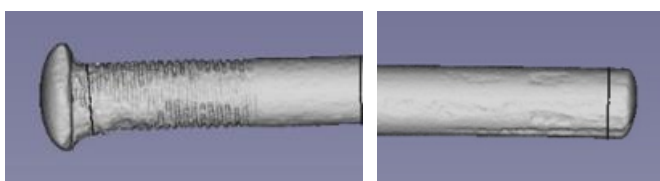
Figuur 164 Schroefdraad aan uiteinde ankerstang II-10.

Uit Figuur 164 valt duidelijk op dat de diameter van de ankerstang bij het schroefdraad lager is.

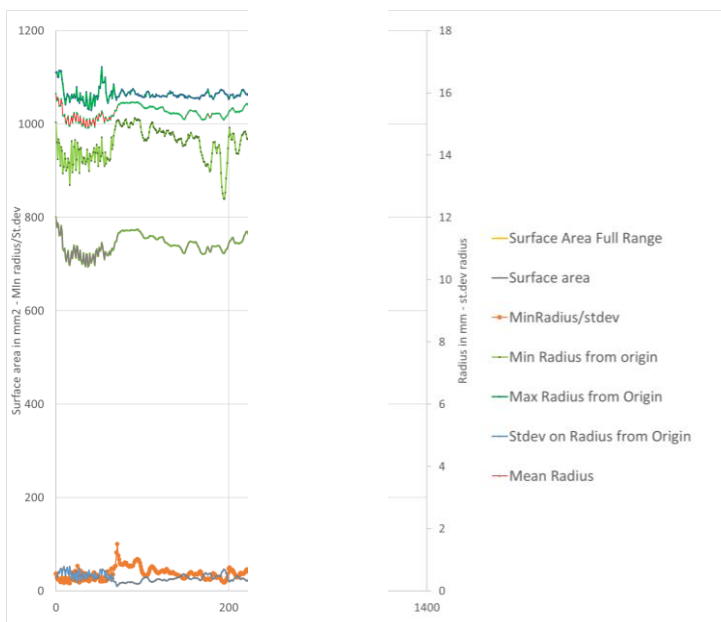
Het verloop van de berekende radius (stralen) is gegeven in Figuur 165. Aan de achterzijde is alleen een beschadiging aanwezig, deze is niet in analyse opgenomen. De kopmoer is niet in de lijn weergegeven.

Figuur 165 Resultaat 3D scan schroefdraad II-10.

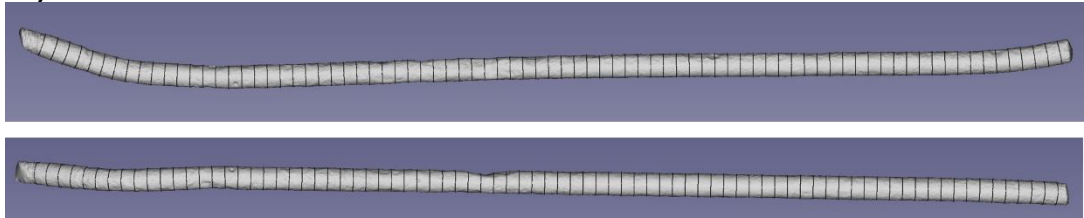
Figuur 166 Afbeelding 3D model ankerstang Loofr-01.

De linkerkzijde is in het 3D model is vermoedelijk de damwandzijde vanwege de aanwezigheid van schroefdraad.

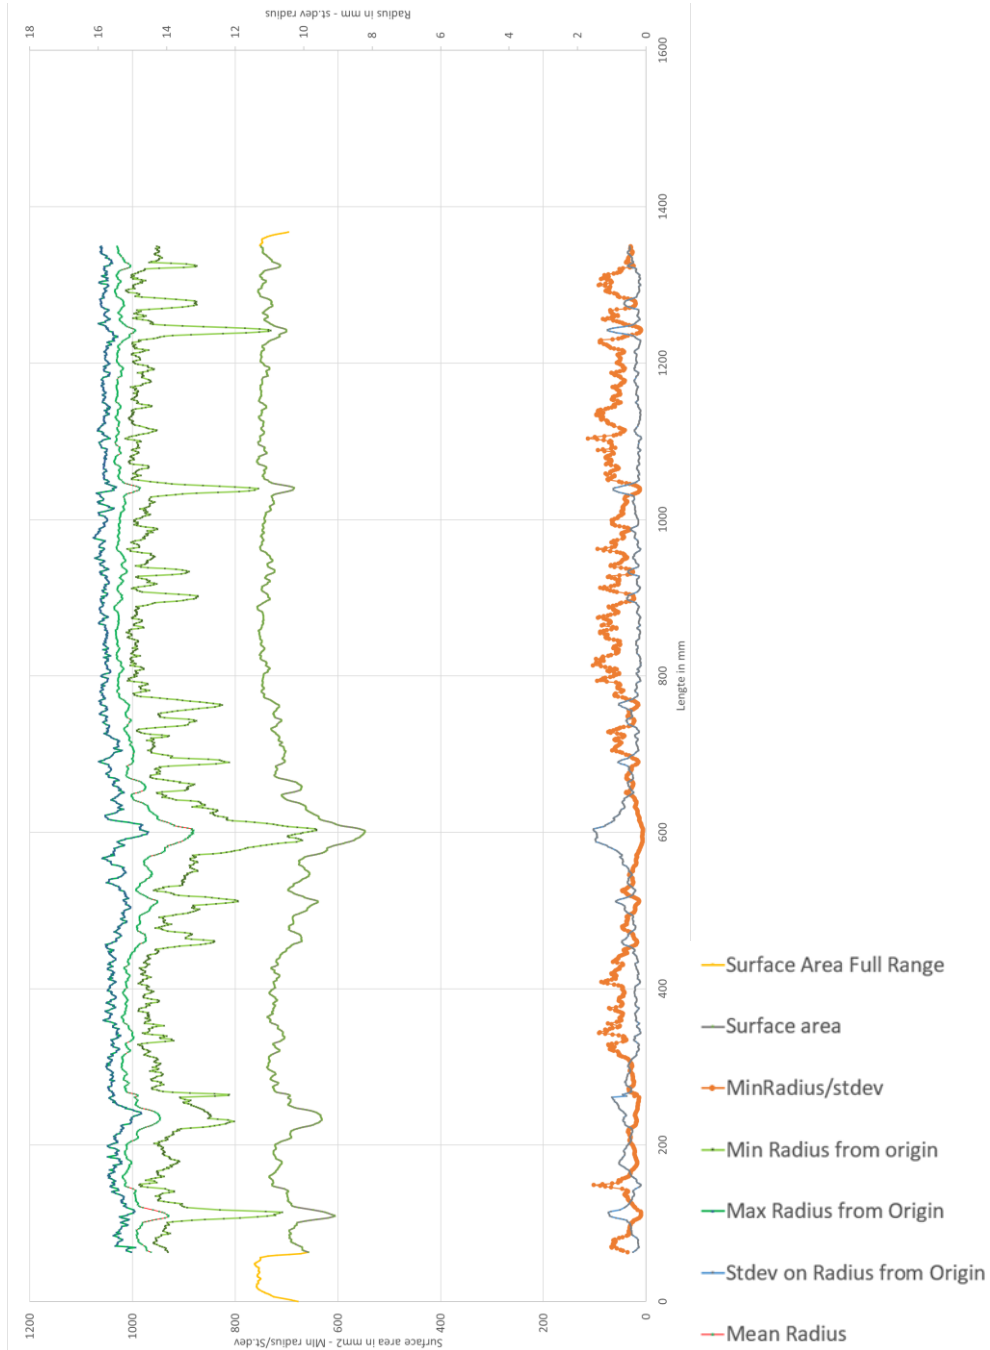
Figuur 167 Resultaten uit 3D scan ankerstang Loofr-01.

Het valt op dat met name rond X=600 er een duidelijk grotere afname van de diameter aanwezig is. Op deze locatie is zowel de maximale straal, als de minimale straal bij de doorsnedes rond deze afstand duidelijk gereduceerd, het gevolg is dat hier de gemiddelde diameter van de ankerstang sterk wordt verminderd. Op basis van deze waarneming is hier dus niet sprake van een beschadiging waarbij de minimale straal afneemt maar de maximale toeneemt als gevolg van plastisch vloeien van het staal. Hetzelfde maar in mindere mate wordt ook gezien rond X=110 mm.

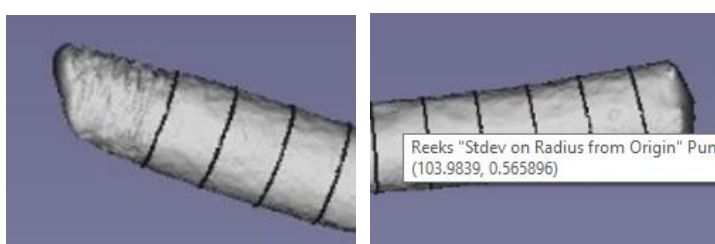
Figuur 168 Schroefdraad aan uiteinde ankerstang Loofr-01.

Uit Figuur 168 valt duidelijk op dat de diameter van de ankerstang bij het schroefdraad lager is.

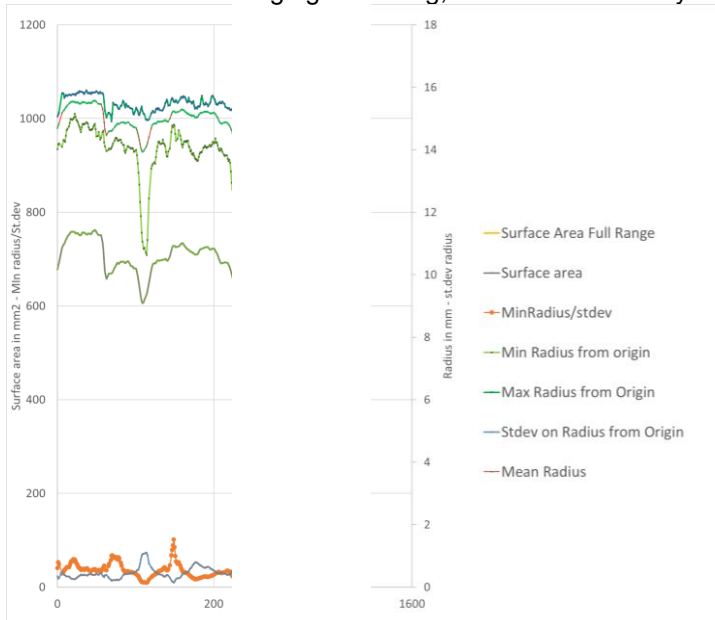
Het verloop van de berekende radius (stralen) is gegeven in Figuur 169. Aan de achterzijde is alleen een beschadiging aanwezig, deze is niet in analyse opgenomen.

Figuur 169 Resultaat 3D scan schroefdraad Loofr-01.

Tabel 67 geeft de minimale waarde van de gemiddelde stralen over het schroefdraad gedeelte (zonder beschadiging). In verband met de beschadiging aan het uieinde van het schroefdraad is niet zeker of de maximale dikteafname is vastgesteld.

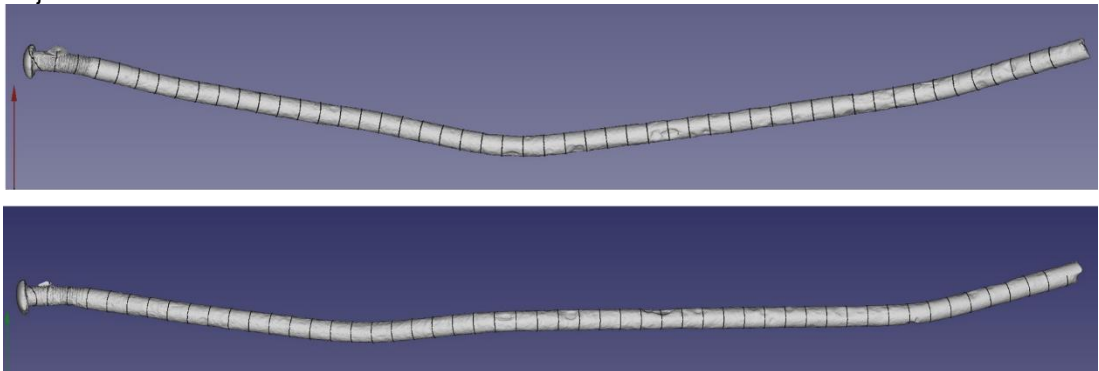
Figuur 170 Afbeelding 3D model ankerstang Loofr-02.

De linkerkzijde is in het 3D model is de damwandzijde.

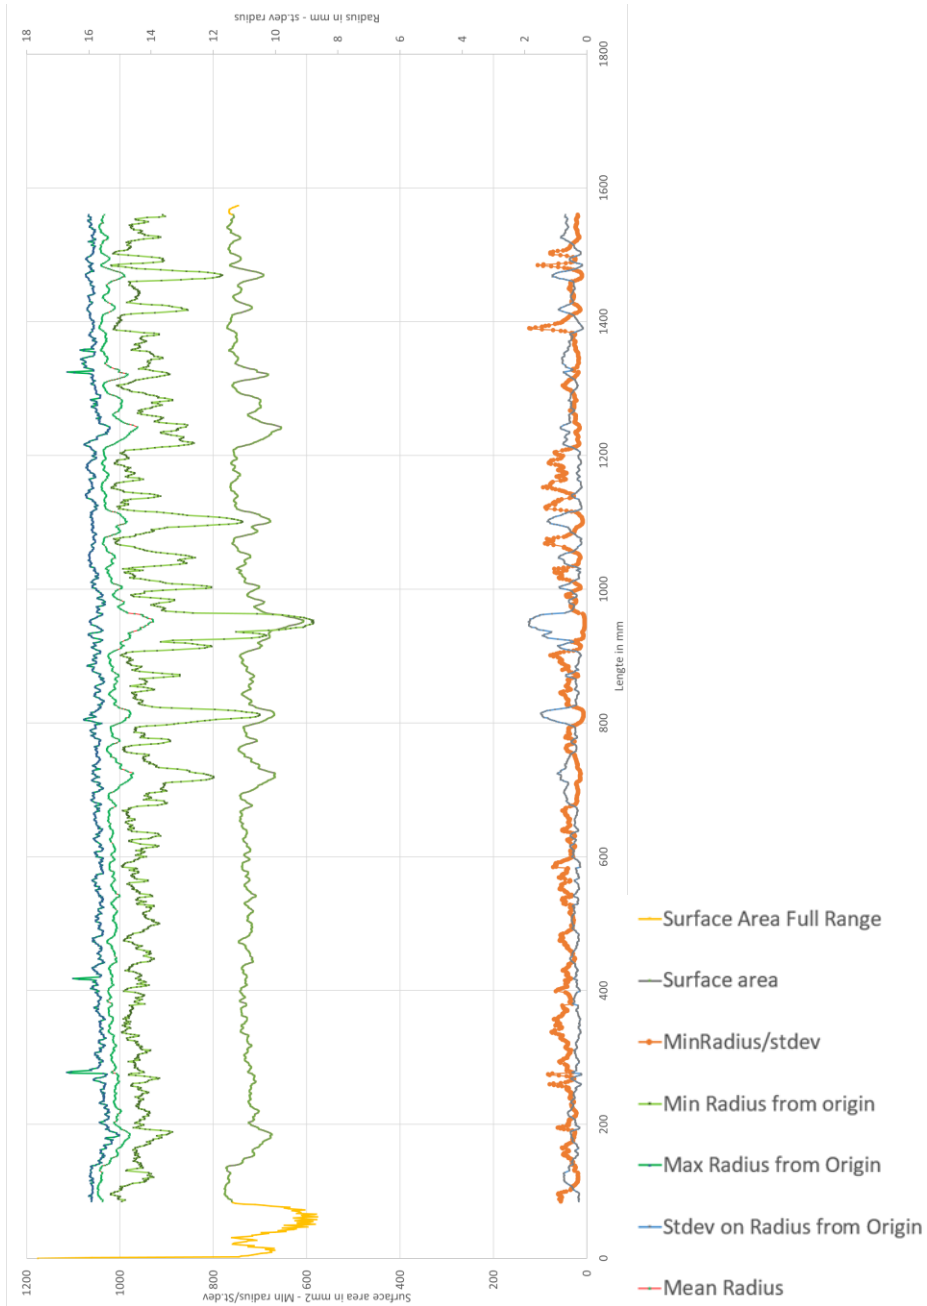
Figuur 171 Resultaten uit 3D scan ankerstang Loofr-02.

Net als bij object Loof-01 zijn er lokaal een duidelijk grotere afname van de diameter aanwezig. Er wordt verwacht dat hier niet sprake van een beschadiging waarbij de minimale straal afneemt maar de maximale toeneemt als gevolg van plastisch vloeien van het staal.
